RELATÓRIO DE ACOMPANHAMENTO DAS OBRAS PÚBLICAS

Relatório número: RAO 003/OSC/2017

Órgão / entidade: Município de Criciúma - SC

Objeto: Contratação de empresa especializada para execução dos serviços de recuperação e restauração, em “**Caráter Emergencial**”, do edifício sede da administração municipal de Criciúma – “**Paço Municipal Marcos Rovaris**”, localizado na rua Domênico Sônego nº 542 – bairro Pinheirinho, com base no **Decreto de Situação de Emergência nº. 048/17**.

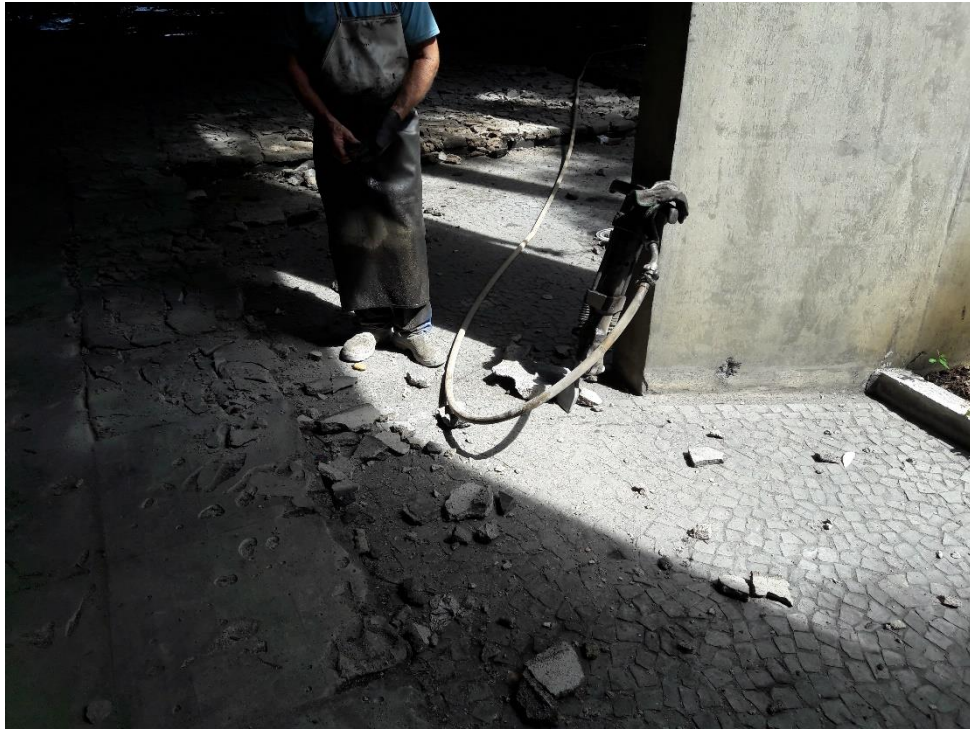
Figura 06: Equipamento para rompimento do contrapiso. (Fonte: Dos autores 2017)

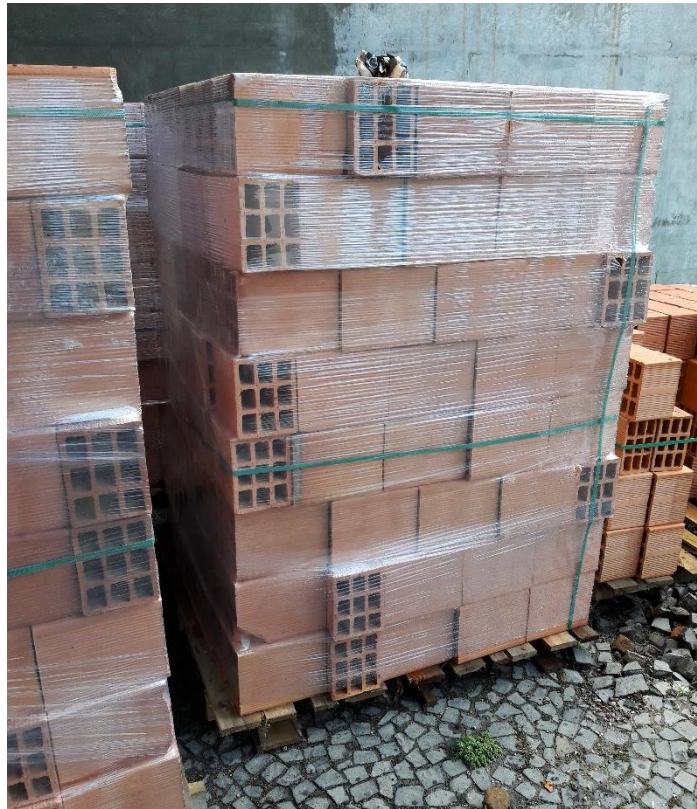
Ainda no térreo, é possível notar a grande quantidade de materiais que se encontra pelo local, sendo pelo motivo de tijolos, areia, escoras metálicas, estruturas de andaimes e entre outros ficarem armazenados neste ambiente por se tratar de uma área coberta e de fácil organização e cuidado.

Figura 11: Paletes de tijolos. (Fonte: Dos autores 2017)

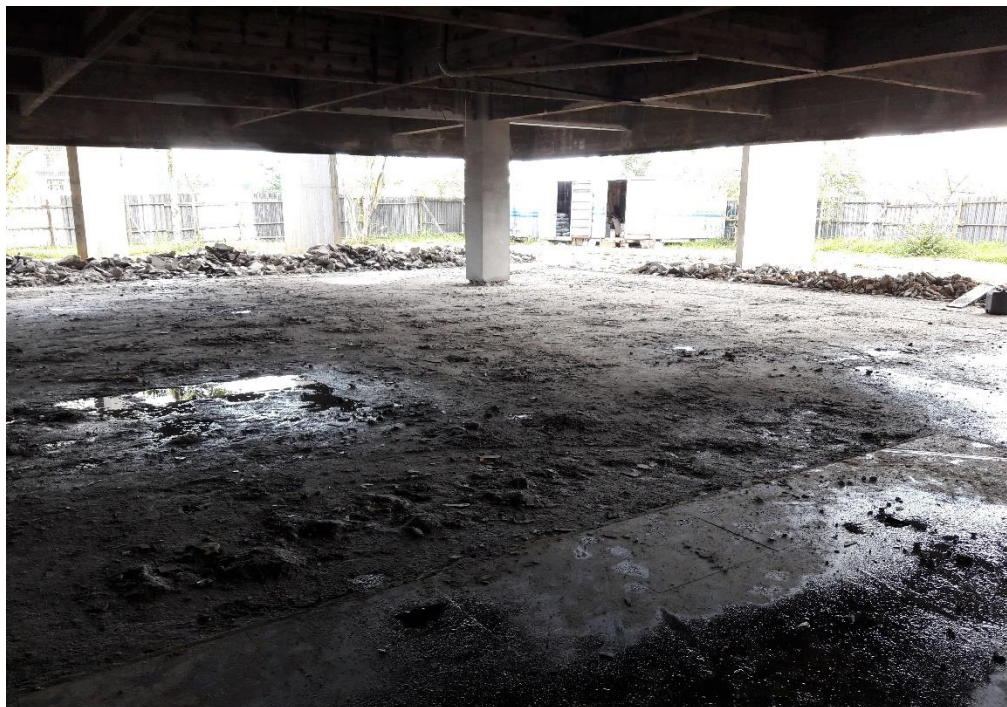
Tento em vista os serviços que estão sendo realizados no canteiro central, é possível notarmos que há bastante sujeira ao redor deste local por causa da grande quantidade de terra com água que se encontra ao redor do reservatório de águas pluviais, espalhando assim sujeira por todo o ambiente. Porém, é constatável que todo cuidado está sendo tomado para deixar tudo o mais organizado e limpo possível, sendo este comentário apenas uma observação do cuidado que os funcionários estão tendo ao realizarem os serviços.

Figura 12: Ambiente sendo organizado para limpeza. (Fonte: Dos autores 2017)

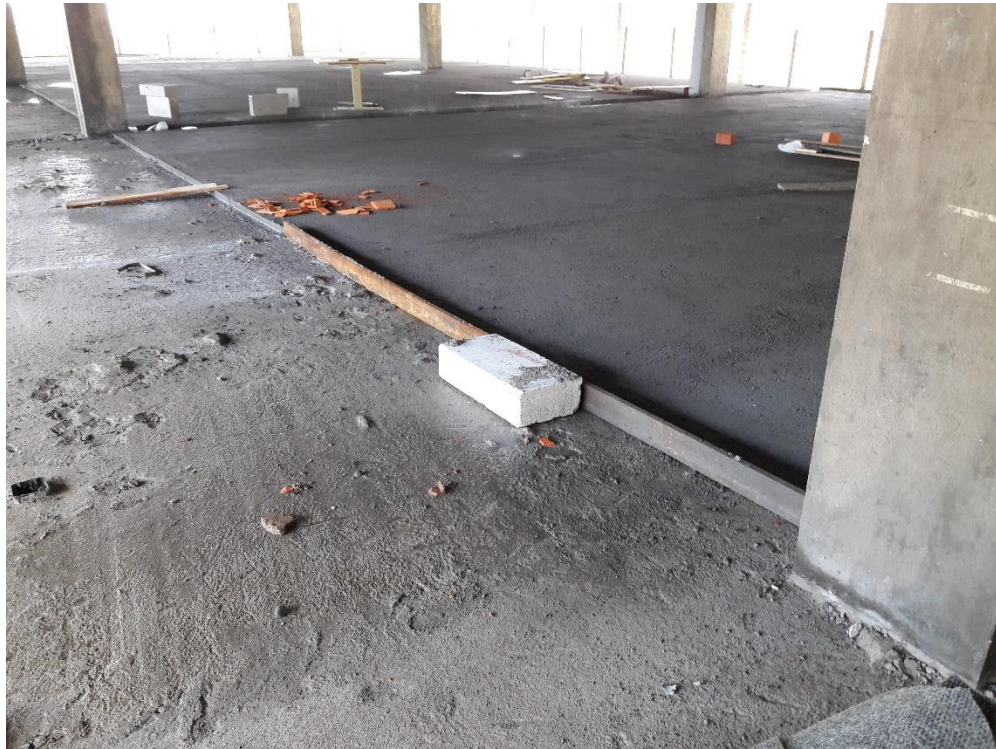
Outra questão observada na sexta visita foi o serviço de remoção do contrapiso e granito danificado. No dia da sétima visita já haviam terminado toda esta parte, além de estar concluído o serviço do novo contrapiso para as áreas onde será aplicado piso cerâmico. Nos corredores e áreas de grande movimento, será aplicado novamente o granito, não necessitando então realizar a regularização anteriormente.

Figura 15: Fôrma do contrapiso. (Fonte: Dos autores 2017)

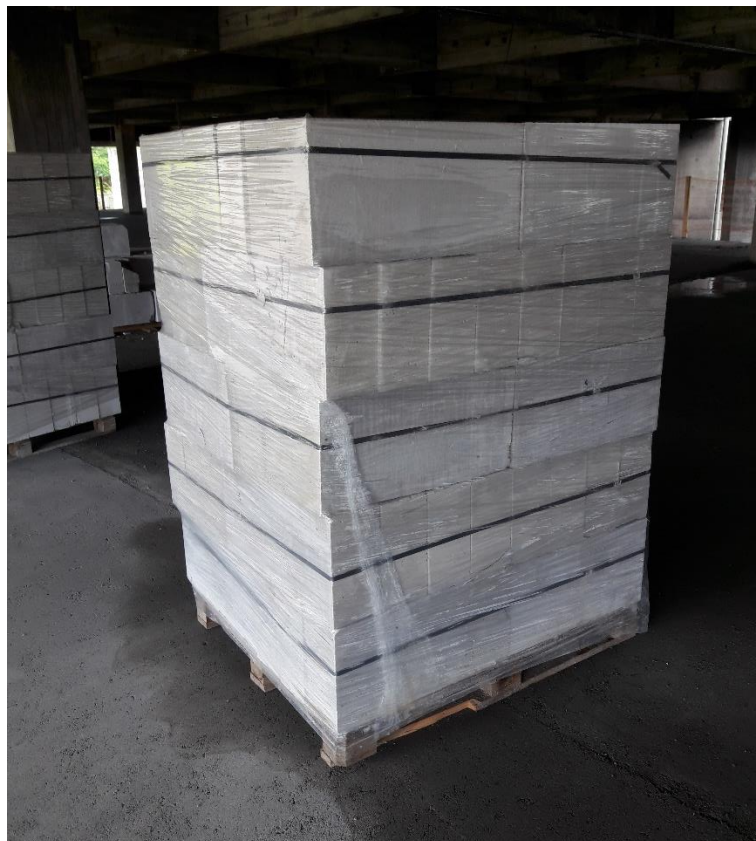
Podemos encontrar alguns materiais e equipamentos armazenados neste pavimento, tais como betoneira, agregados miúdos e graúdos, tijolos, blocos celulares e afins. Estes devido aos serviços realizados de levantamento de paredes, rebocos e entre outros. Todos os materiais estão organizados e protegidos de forma correta e serão retirados após finalização dos trabalhos.

Figura 22: Blocos celulares. (Fonte: Dos autores 2017)
