RELATÓRIO DE ACOMPANHAMENTO DAS OBRAS PÚBLICAS

Relatório número: RAO 004/OSC/2018

Objeto: Contratação de empresa de engenharia, para execução das obras de reforma e ampliação do prédio da **POLICLÍNICA RIO MAINA**, localizada na rua Amália Medeiros – Distrito de Rio Maina no Município de Criciúma.

RELATÓRIO DE ENTREGA DA OBRA (13ª VISITA) – DIA 20/02/2018

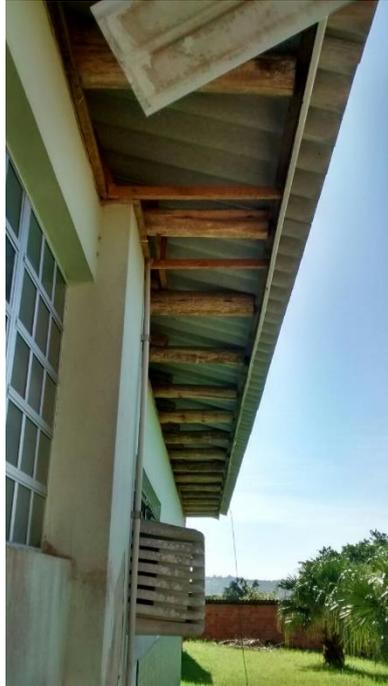
Na segunda visita observou-se que estava sendo feito a substituição da cobertura e das madeiras que compõem a estrutura do telhado que estavam comprometidas, ainda foi feita a retirada dos beirais e do revestimento cerâmico em alguns pontos da parede externa do prédio.

Figura 7: Beiral do prédio retirado. (Fonte: Dos Autores 2016)

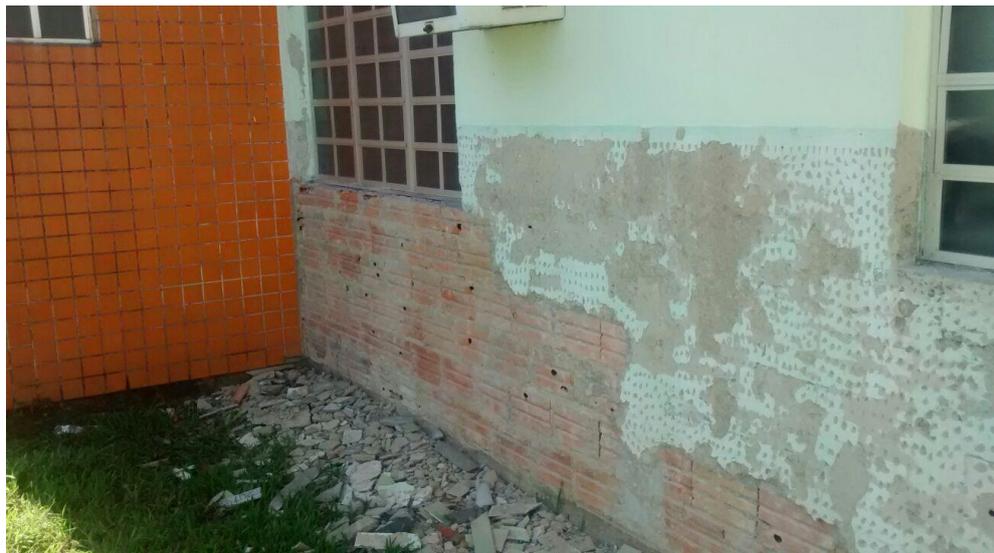
Figura 8: Revestimento da parede sendo retirado. (Fonte: Dos Autores 2016)

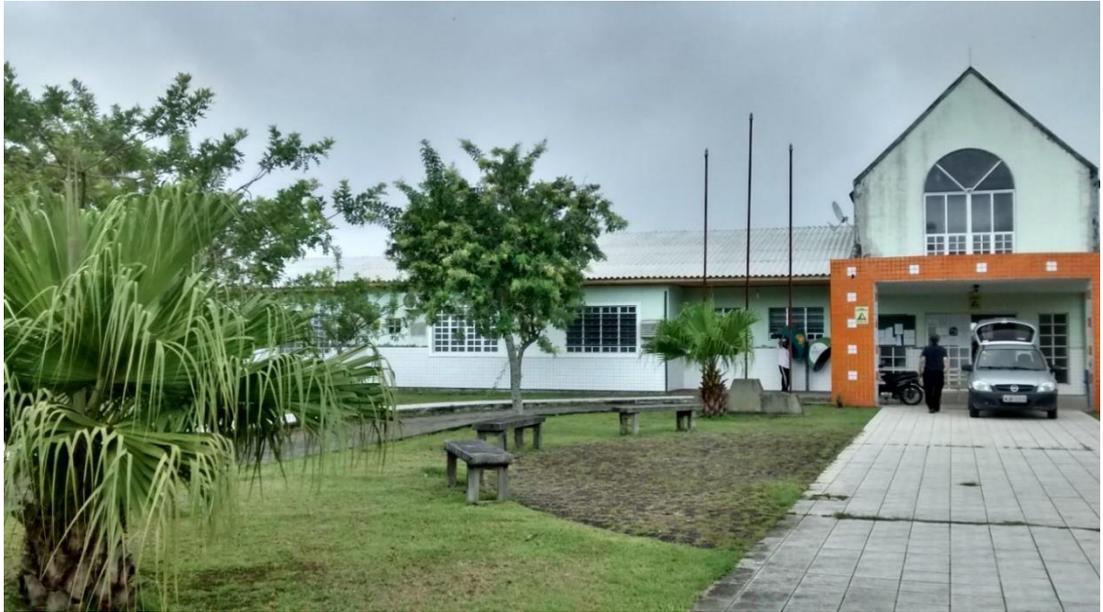
Há 307 dias do término da obra foi feita a terceira visita, a substituição da cobertura do prédio da policlínica já havia sido concluída, em alguns pontos já foi feita a substituição dos revestimentos cerâmicos da parte inferior das paredes externas.

Figura 9: Telhado da policlínica substituído. (Fonte: Dos Autores 2016)

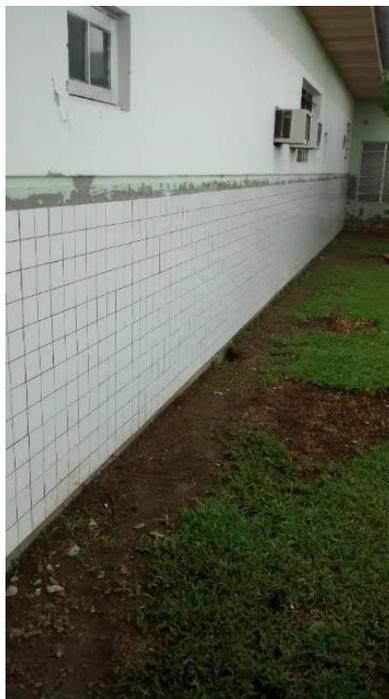
Figura 10: Revestimento cerâmico substituído. (Fonte: Dos Autores 2016)

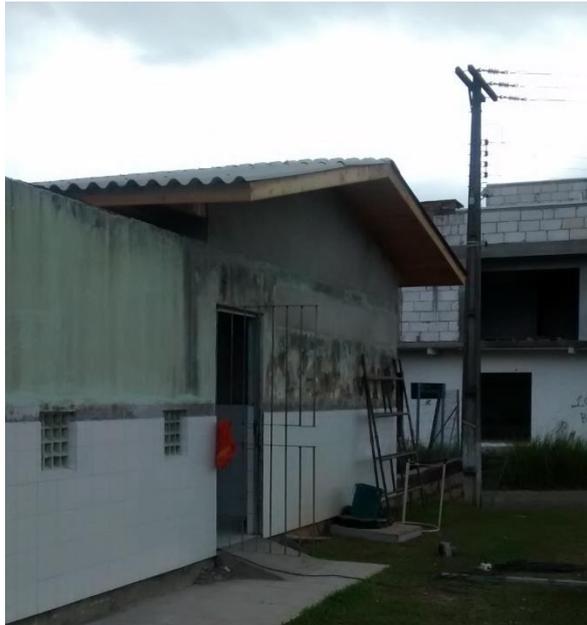
Na quarta visita, notou-se que obra iniciou nos depósitos, na área limpa, na área suja e áreas de uso dos funcionários. Nos depósitos foi feita a construção da cobertura, em um dos depósitos a ser utilizado e ainda estava sendo colocada a pavimentação em revestimento cerâmico, verificou-se também que a instalação da cobertura em PVC nestes havia iniciado.

Figura 11: Depósitos da Policlínica do Rio Maina. (Fonte: Dos Autores 2016)

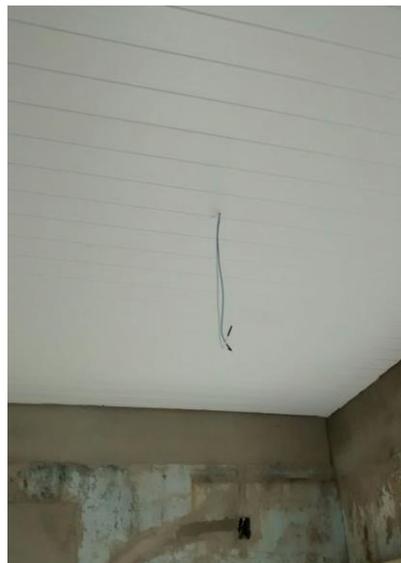
Figura 12: Instalação da cobertura em PVC. (Fonte: Dos Autores 2016)

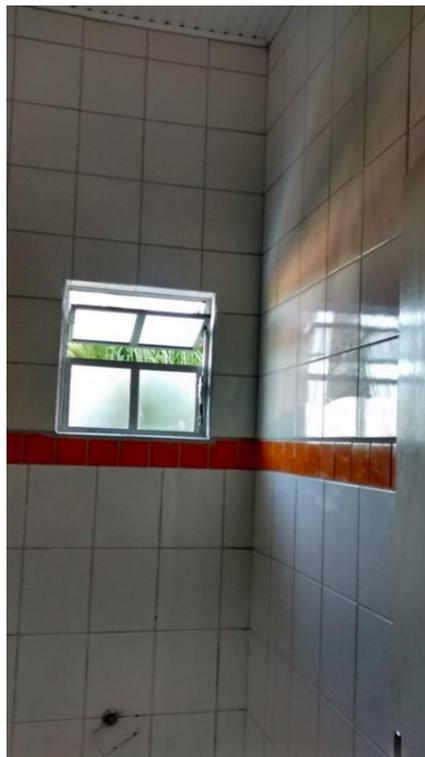
No decorrer da quinta visita, a quatro meses do início da obra, foi realizada a substituição do revestimento cerâmico das paredes externas do prédio, revestimento este de cor branca. Nos banheiros os revestimentos foram colocados até o teto, já em alguns consultórios à altura de revestimento pedida em projeto é de 1,20 m do chão, entretanto foi averiguado a medida de 1,24 m, aceitável para evitar desperdício de material. Os beirais foram todos reformados com madeiras novas e foi feita a instalação da calha de alumínio na área central da cobertura do prédio. Foram instaladas as portas dos banheiros para portadores de necessidades especiais (PNE), mobílias e equipamentos de auxílio nos mesmos para idosos e deficientes. Também foi colocada, no corredor central, uma porta de alumínio que permite o acesso aos consultórios de enfermagem, fisioterapia, pediátrico, odontológico, entre outros.

Figura 13: Revestimento cerâmico banheiro até o teto. (Fonte: Dos Autores 2016)

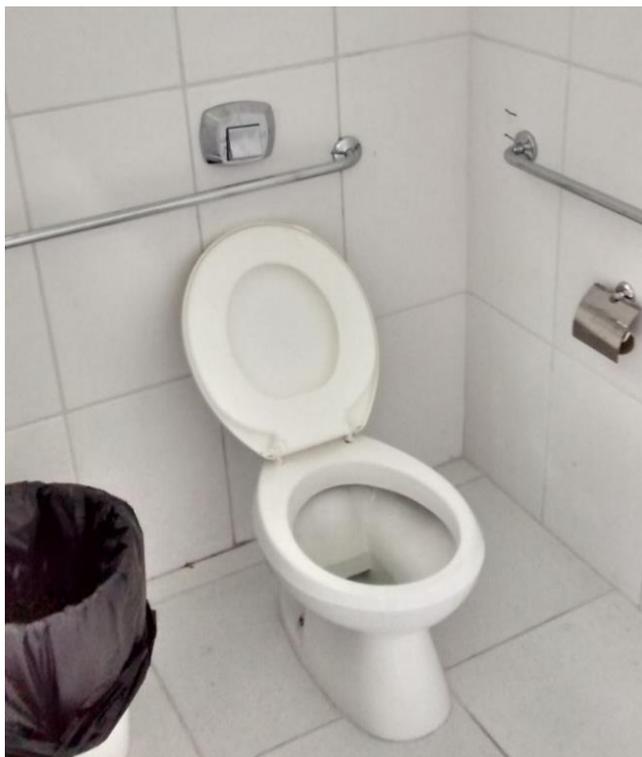
Figura 14: Mobília e equipamentos de auxílio no banheiro para PNE. (Fonte: Dos Autores 2016)

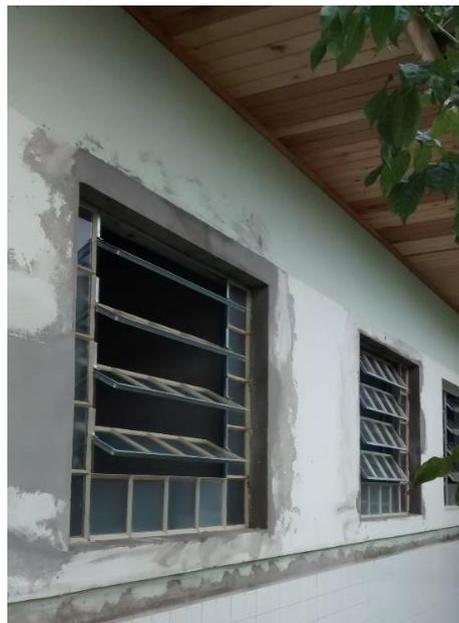
Durante a sexta visita, havia em obra 2 trabalhadores, estavam sendo executados os serviços de troca do forro de PVC, porém a meia calha que conta no memorial descritivo não havia sido aplicada, instalação de algumas janelas e constatou-se a falta de acabamento em muitos locais.

Figura 16: Janela instalada. (Fonte: Dos Autores 2016)

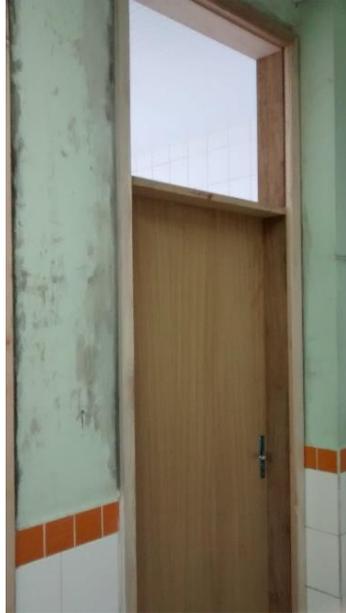
Durante a sétima visita, no momento que esta ocorria pode ser observado que em alguns consultórios foram colocados o revestimento cerâmico das paredes, nas salas de atendimento que já passaram pela reforma evidenciou a troca de portas, foi construída uma passagem na sala de distribuição de medicamentos.

Figura 17: Porta de um dos consultórios substituída. (Fonte: Dos Autores 2016)

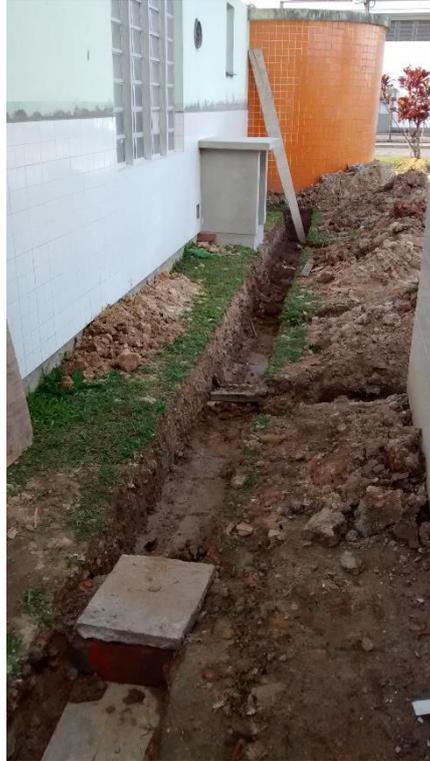
Na área externa realizava-se escavações para a instalação do SPDA (Sistema de Proteção Contra Descargas Atmosféricas) e alguns trabalhos na rede elétrica da unidade.

Figura 18: Escavação para instalação da estrutura do SPDA. (Fonte: Dos Autores 2016)

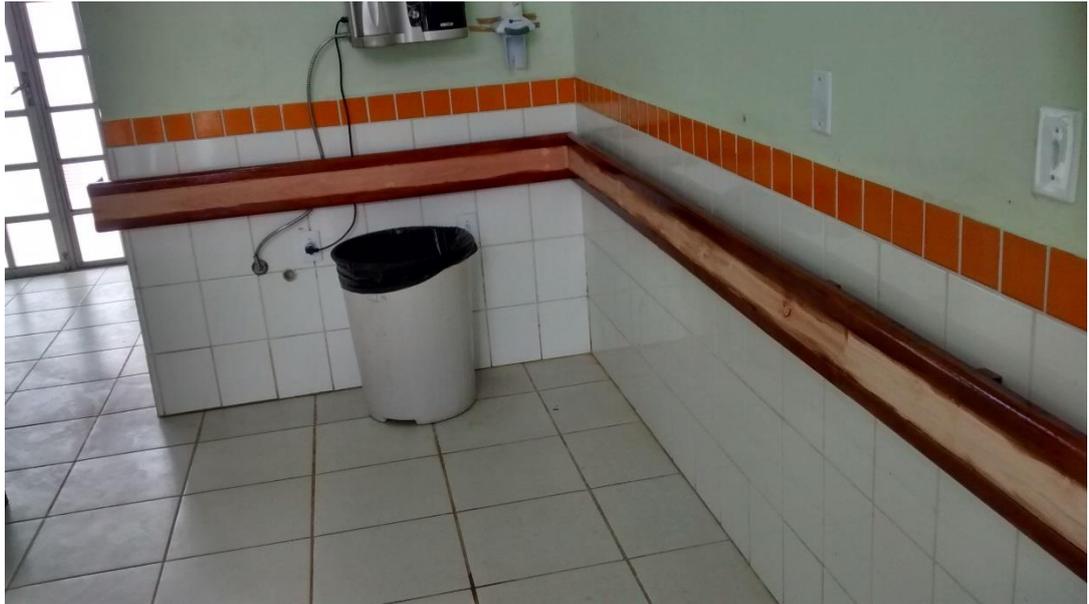
Na oitava visita à policlínica do Rio Maina, a obra teve pouca evolução, encontrou-se 2 funcionários trabalhando no local, estavam sendo executados alguns bate-macas nos corredores, as escavações do SPDA concluídas, instalação do quadro de distribuição, em alguns consultórios instalados os pisos em manta vinílica.

Figura 19: Bate-maca em processo de instalação. (Fonte: Dos Autores 2016)

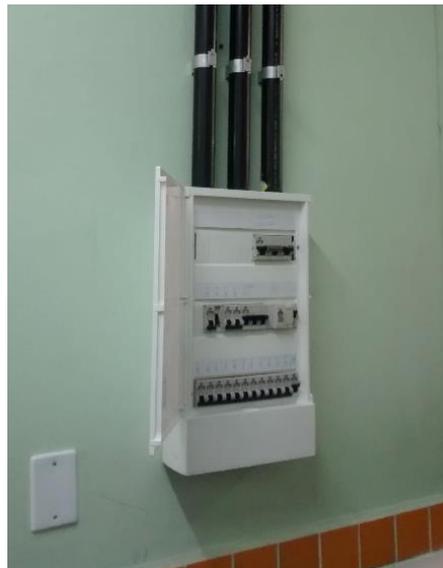
Figura 20: Quadro de distribuição instalado. (Fonte: Dos Autores 2016)

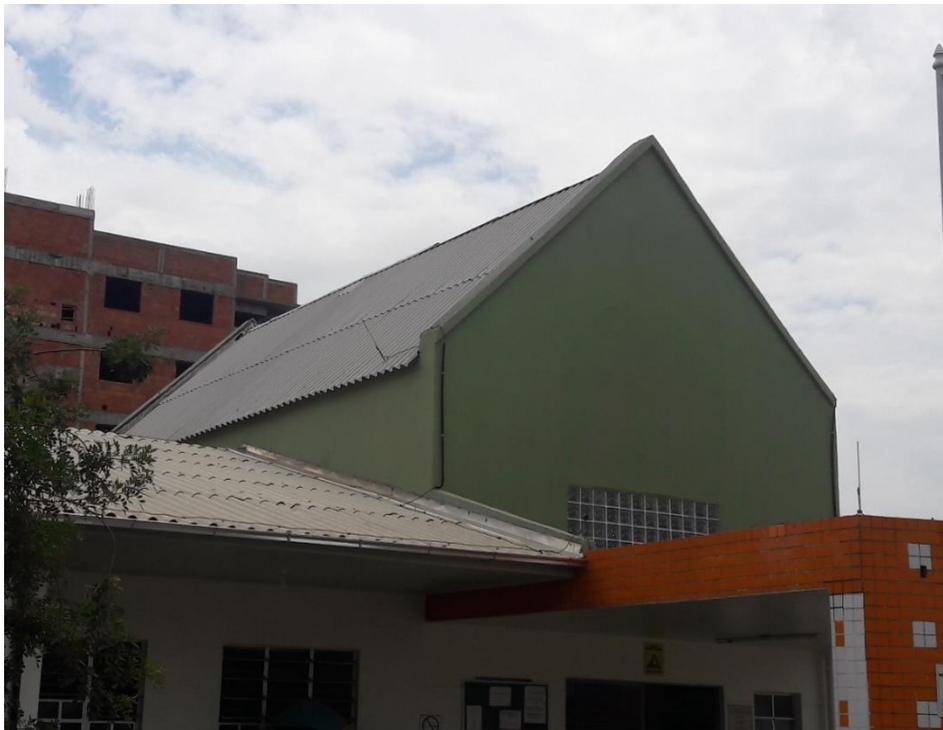
A decima terceira visita, a obra estava atrasada de acordo com seu prazo de execução, as instalações das telhas haviam sido concluídas e realizada a pintura externa da área onde instalaram a nova cobertura.

Figura 25: Cobertura finalizada (Fonte: Autores)

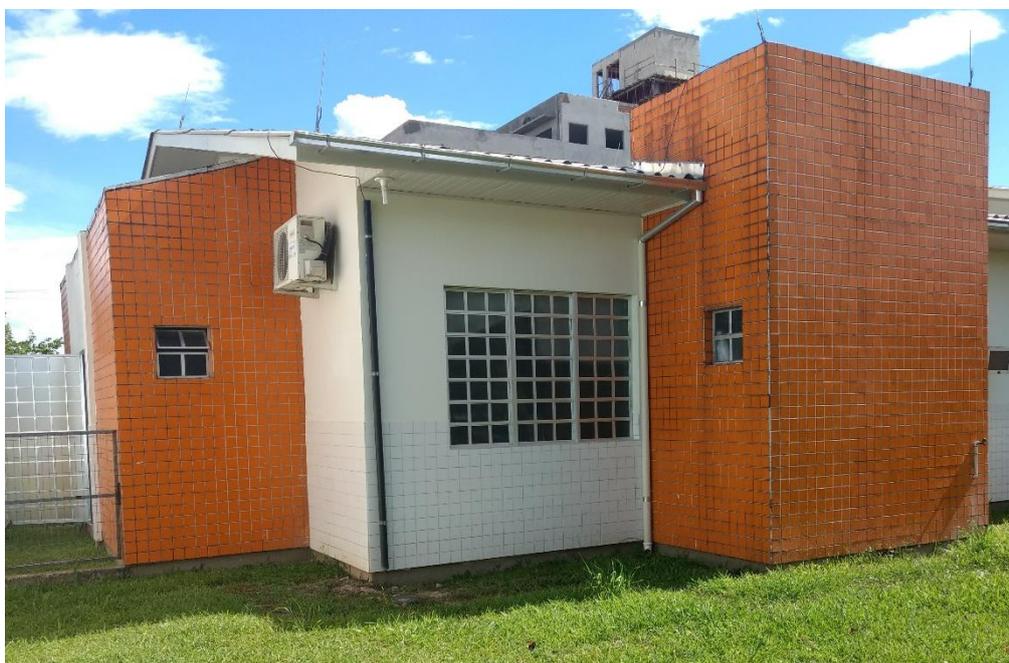
Durante a décima quarta visita, o Observatório Social de Criciúma pode constatar, que alguns elementos não estavam de acordo com a qualidade exigida da obra. Logo na fachada frontal foi analisado que alguns ladrilhos estavam deslocando. Ao entrar na policlínica foi observado que já haviam alguns problemas no local, o forro de PVC empenado e com alguns furos, nos cantos do mesmo notou a falta de acabamento.

Figura 26: Parte lateral da unidade. (Fonte: Dos Autores 2018)
