RELATÓRIO DE ACOMPANHAMENTO DAS OBRAS PÚBLICAS MUNICIPAIS

Relatório número: RAO 004/OSC/2019

Data da 6ª visita: 12/03/2019

Objeto: Contratação de empresa de engenharia para execução dos serviços necessários às obras de construção de uma Unidade Básica de Saúde – (UBS Tipo 1) com 352,42m² na rua Antonio de Oliveira – bairro Vila Zuleima no Município de Criciúma-SC.

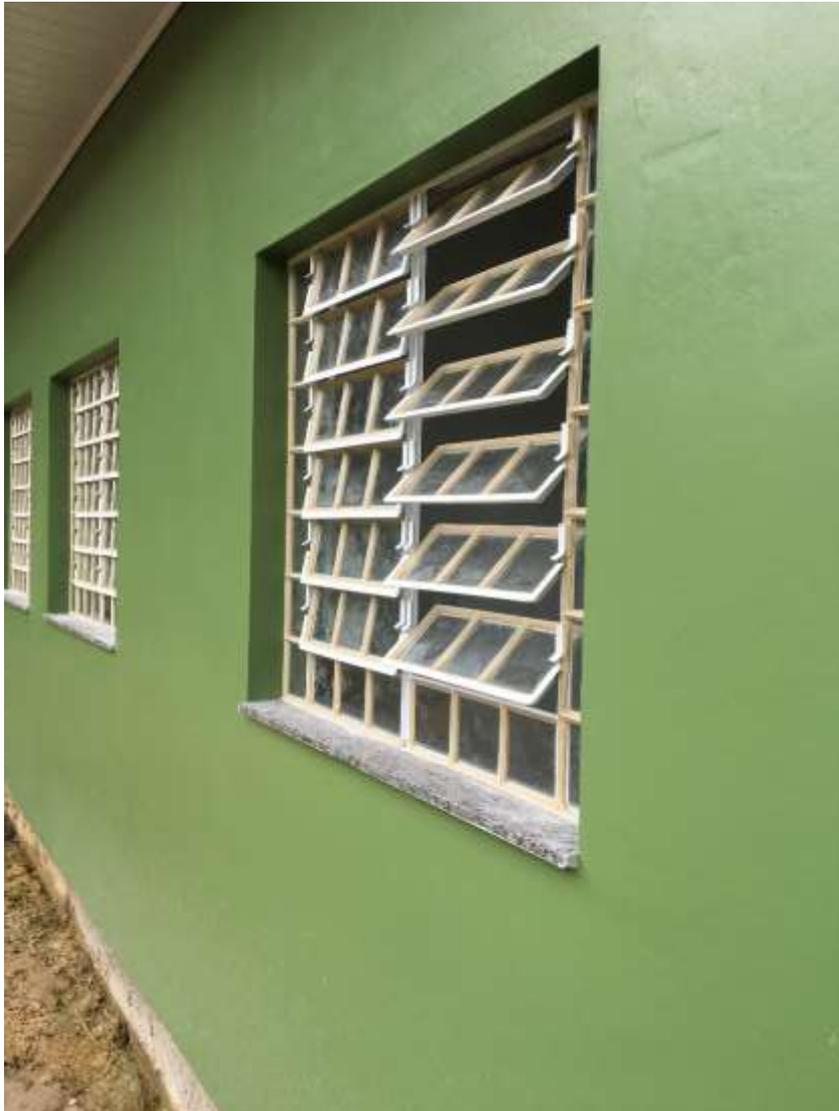
Os serviços de instalações dos vidros das esquadrias estão em fase de finalização, com a maioria das esquadrias instaladas, porém, foi observado que algumas destas apresentam sinais de ferrugem e emperramento da alavanca de abertura.

Figura 16: Esquadrias. (Fonte: Dos Autores 2019)

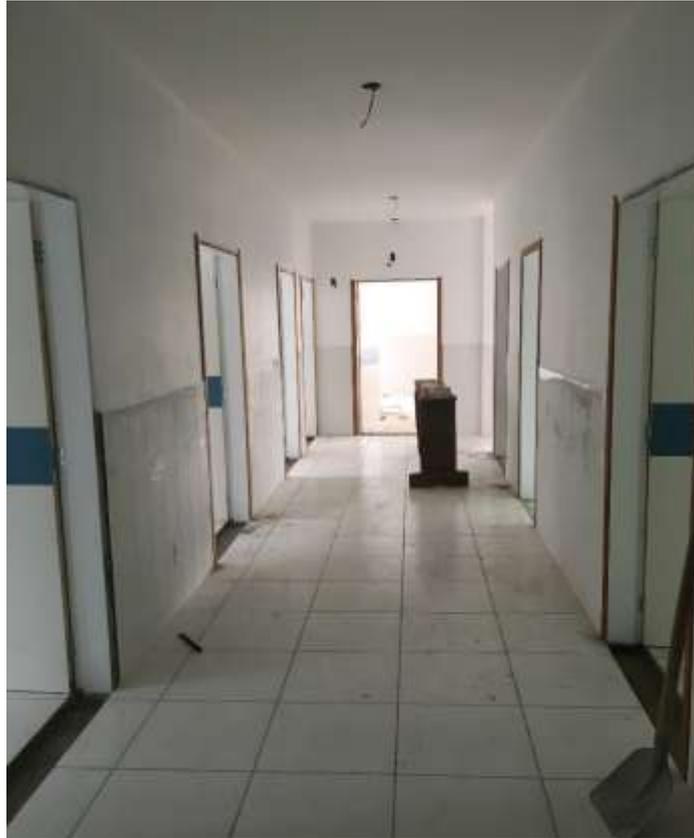
Na parte interna da construção pode-se perceber que os assentamentos de pisos e azulejos foram finalizados, porém verificou-se uma tonalidade diferente nos azulejos assentados em alguns ambientes da unidade que deveriam ser todos de mesma coloração pois trata-se de um “azulejo branco classe A”, conforme consta na planilha orçamentária. Além disso a pintura encontra-se praticamente finalizada e alguns acabamentos elétricos sendo concluídos.

Figura 20: Pisos e azulejos assentados. (Fonte: Dos Autores 2019)

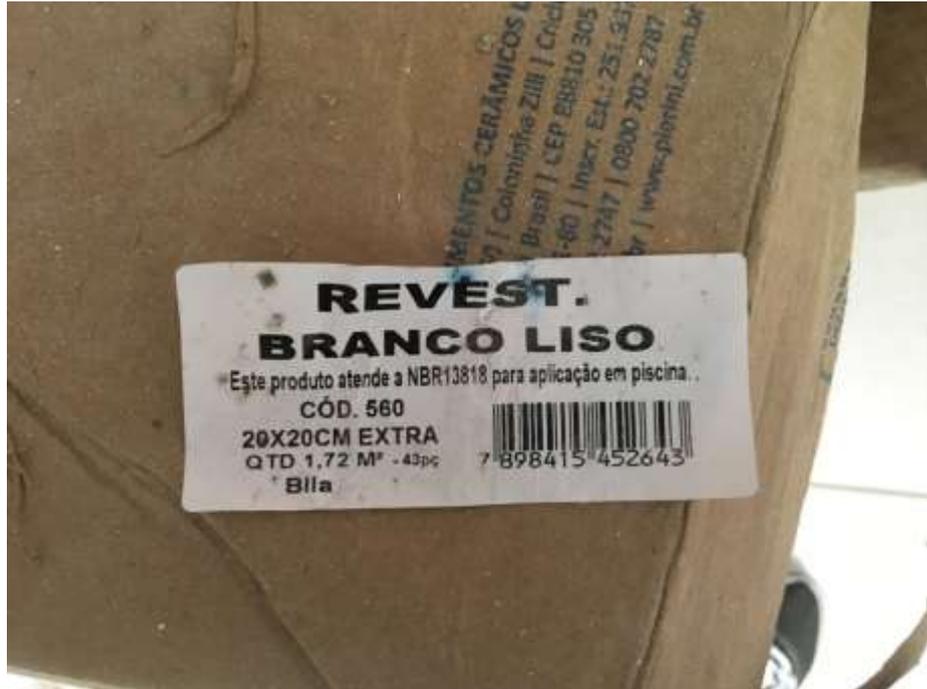
Figura 22: Azulejos utilizado na unidade. (Fonte: Dos Autores 2019)

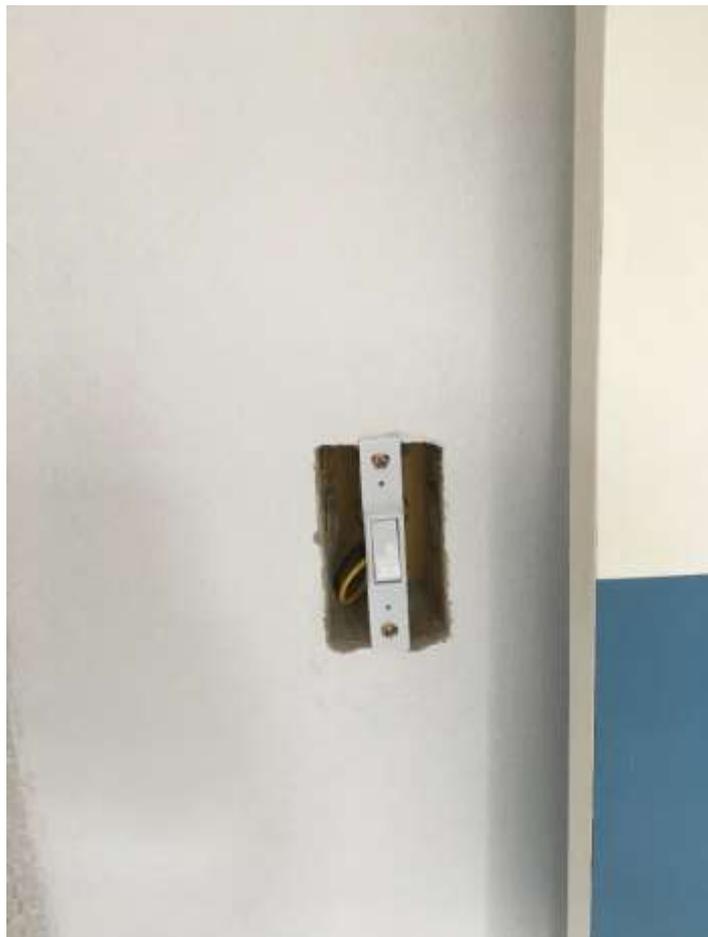
Figura 23: Acabamentos elétricos. (Fonte: Dos Autores 2019)

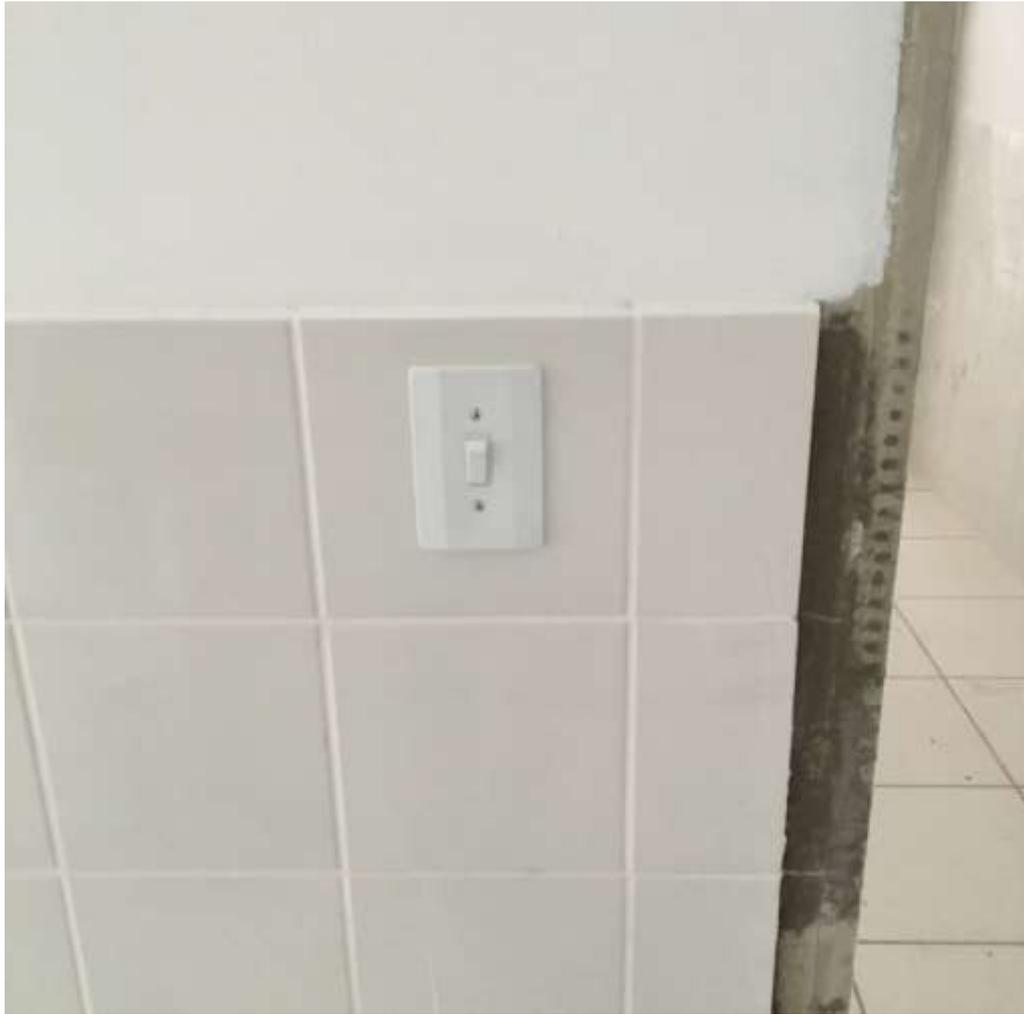
Figura 24: Interruptor com espelho colocado. (Fonte: Dos Autores 2019)

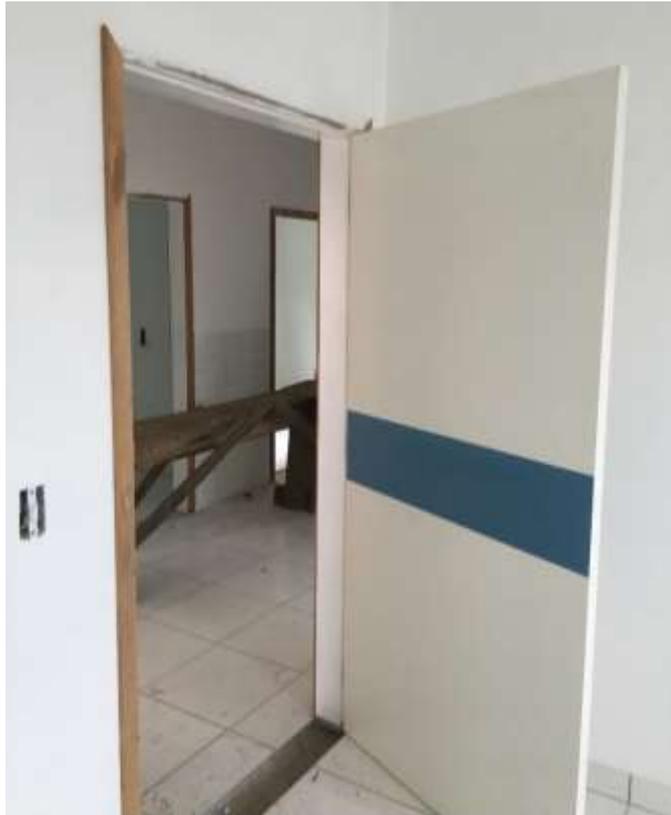
Verificou-se alguns trabalhadores na construção executando algumas atividades de acabamentos nos vãos onde serão colocadas as portas. Entretanto notou-se alguns desalinhamentos das vistas das portas com os azulejos das paredes. Ainda na parte interna averiguou-se despadroneização na colocação das pingadeiras e o acúmulo de resíduos no jardim de inverno.

Figura 25: Colocação de portas e finalização de acabamentos. (Fonte: Dos Autores 2019)
