## RELATÓRIO DE ACOMPANHAMENTO DAS OBRAS PÚBLICAS MUNICIPAIS

**Relatório número:** RAO 010/OSC/2019

**Data da 17ª visita:** 02/04/2019

**Objeto:** Contratação de empresa de engenharia para execução dos serviços necessários a implantação do **PARQUE DOS IMIGRANTES**, numa área total de 61.094,00m<sup>2</sup> localizada as margens do anel viário – Vila Francesa no Distrito de Rio Maina Município de Criciúma-SC. Convênio nº. 2015TR001194 entre GOVERNO DO ESTADO x MUNICÍPIO DE CRICIÚMA.

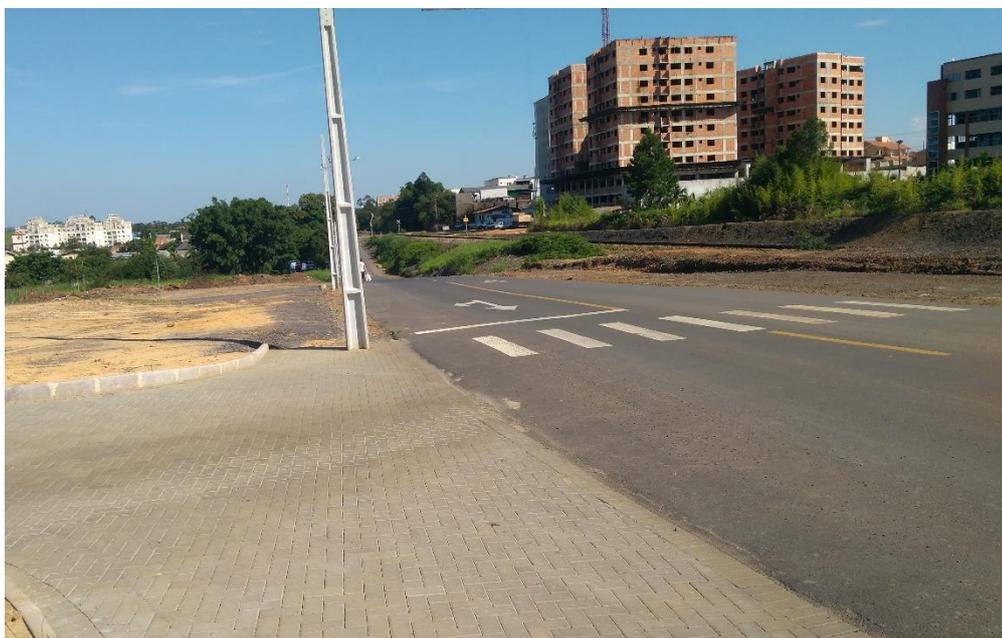
A visita durou cerca de uma hora e meia, e pode-se observar que a obra apresentou grandes mudanças em relação à última visita realizada. Constatou-se ainda que as ruas Jose Gerônimo Mateus e Inês Pelisoli em volta do parque foram asfaltadas.

**Figura 4:** Rua José Gerônimo Mateus. (Fonte: Dos Autores 2019)

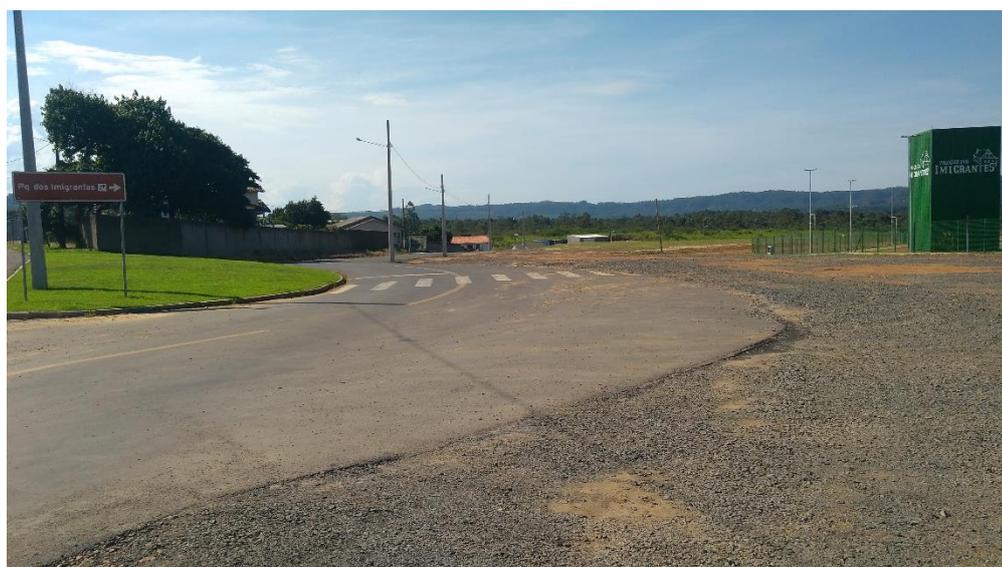
**Figura 5:** Rua Inês Pelisoli. (Fonte: Dos Autores 2019)

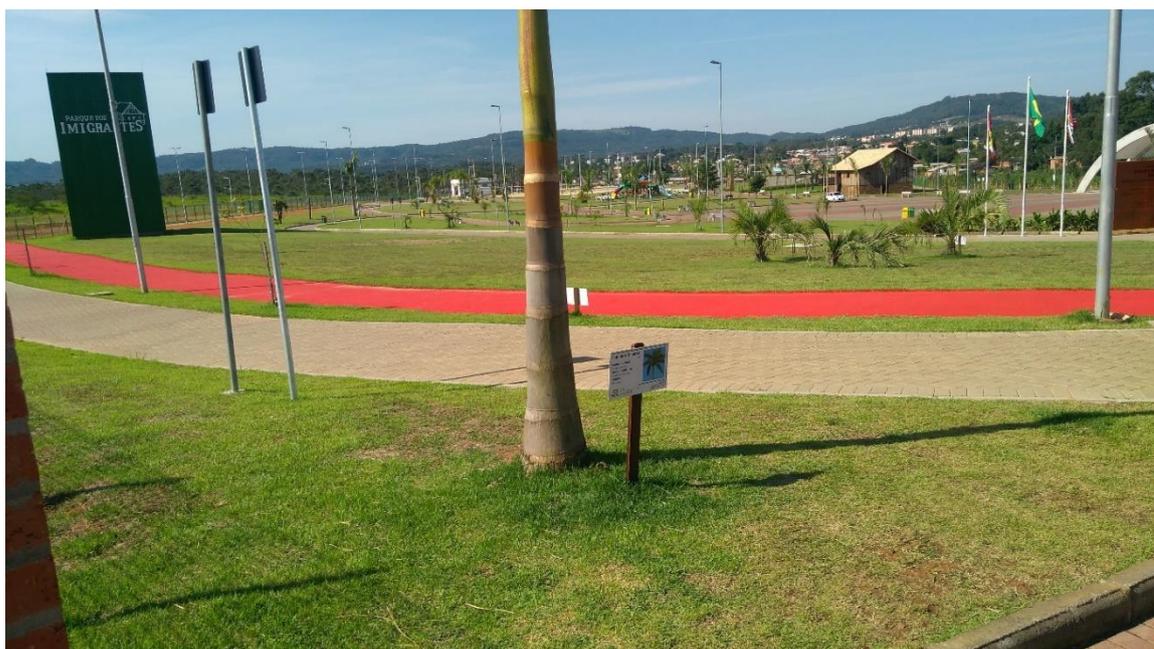
Logo ao adentrar no parque, verificou-se que os serviços de paisagismo como o plantio de grama do tipo esmeralda e o plantio de árvores estavam concluídos por todo o perímetro, entretanto inúmeras partes do gramado se encontram com uma vegetação ressecada e cheio de falhas. Notou-se também que o parque conta com inúmeras placas de sinalização, informações e avisos.

**Figura 7:** Vista parcial à esquerda da entrada. (Fonte: Dos Autores 2019)

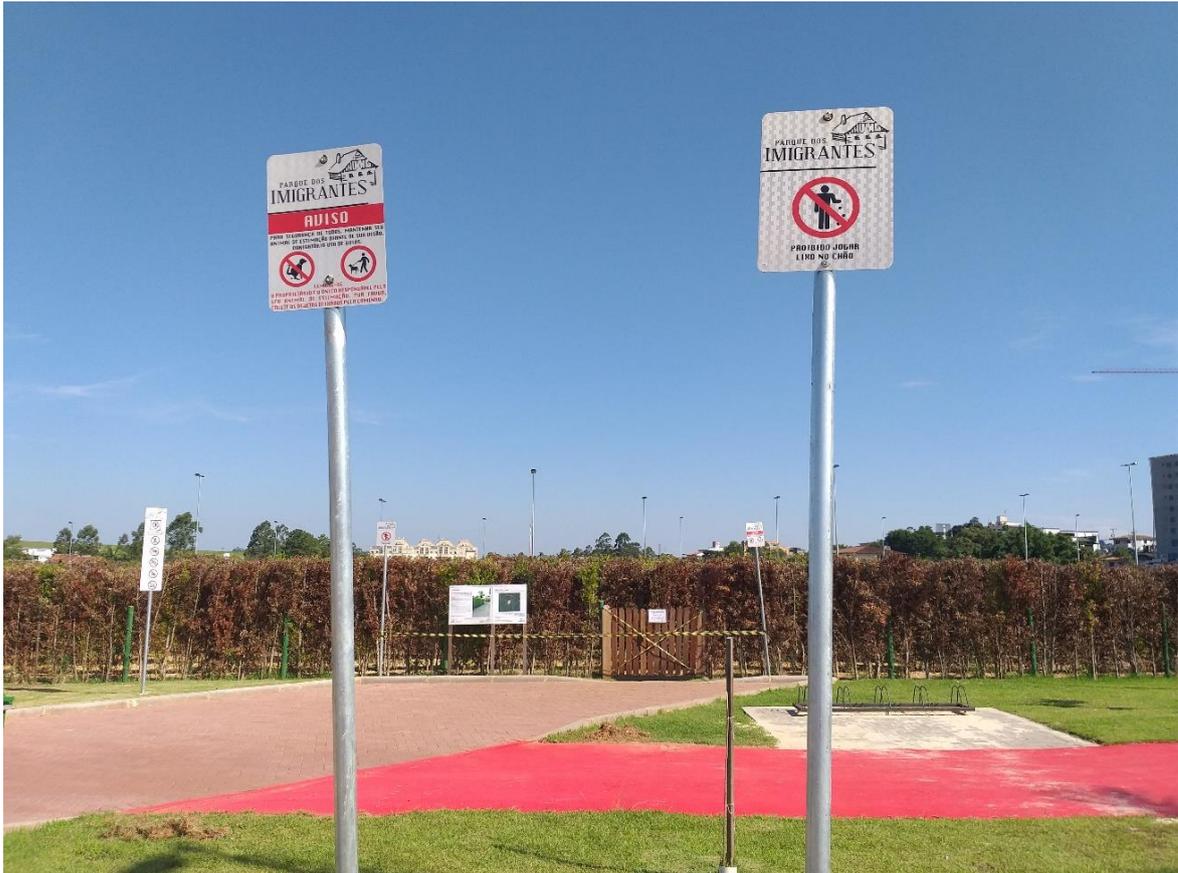
Figura 10: Placas de aviso. (Fonte: Dos Autores 2019)

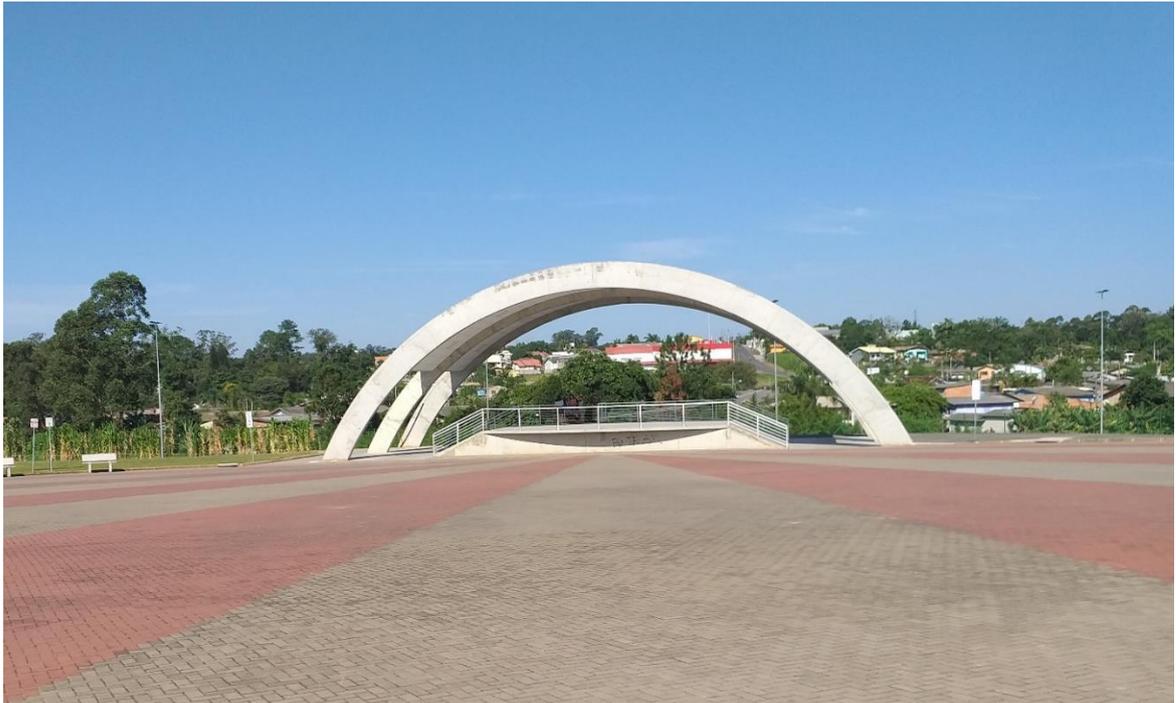
O palco onde serão realizados os eventos do parque estava finalizado, ele conta com rampa de acessibilidade e com escadas na sua parte posterior. Na parte frontal, observou-se que a estrutura contém pichações e no guarda corpo haviam fios de aço rompidos, além disso algumas placas do teto estavam em desnível e descoladas.

**Figura 14:** Arco central do palco. (Fonte: Dos Autores 2019)

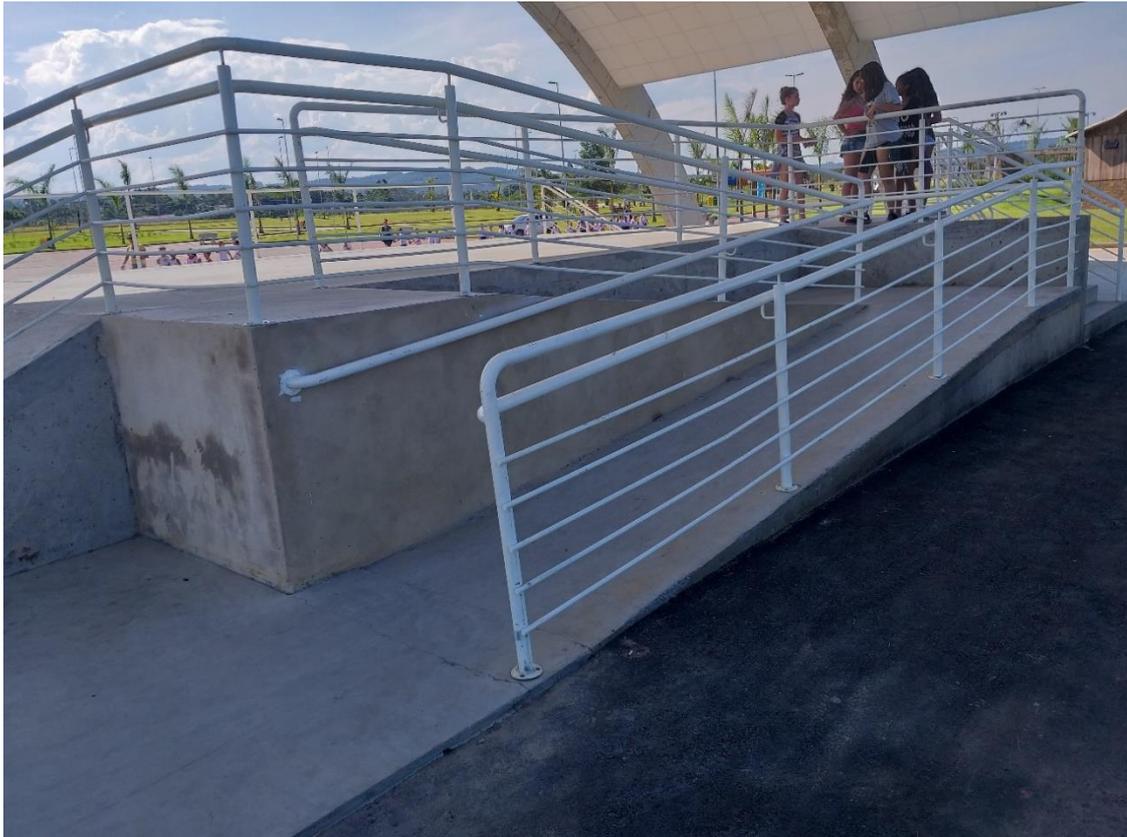
**Figura 16:** Rampa de acessibilidade. (Fonte: Dos Autores 2019)

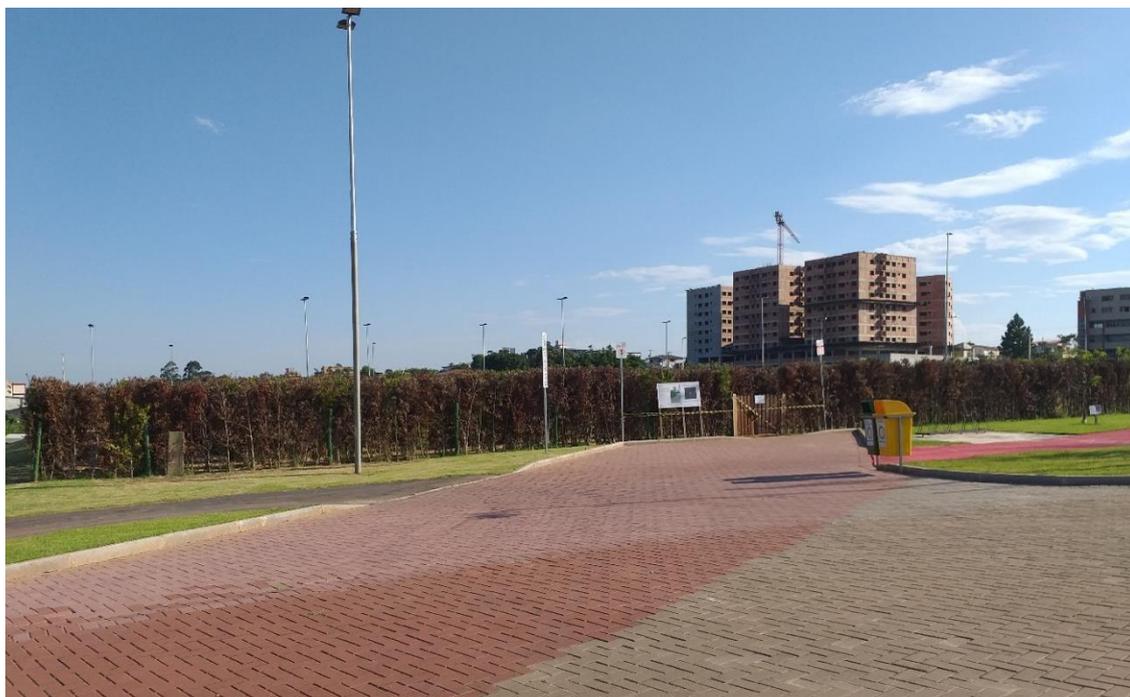
Um local que foi incorporado desde a última visita foi o labirinto verde, porém encontrava-se temporariamente interditado pela administração para reforma, replantio e manutenção devido aos problemas de vegetação ressecada.

**Figura 19:** Vista frontal do labirinto verde. (Fonte: Dos Autores 2019)

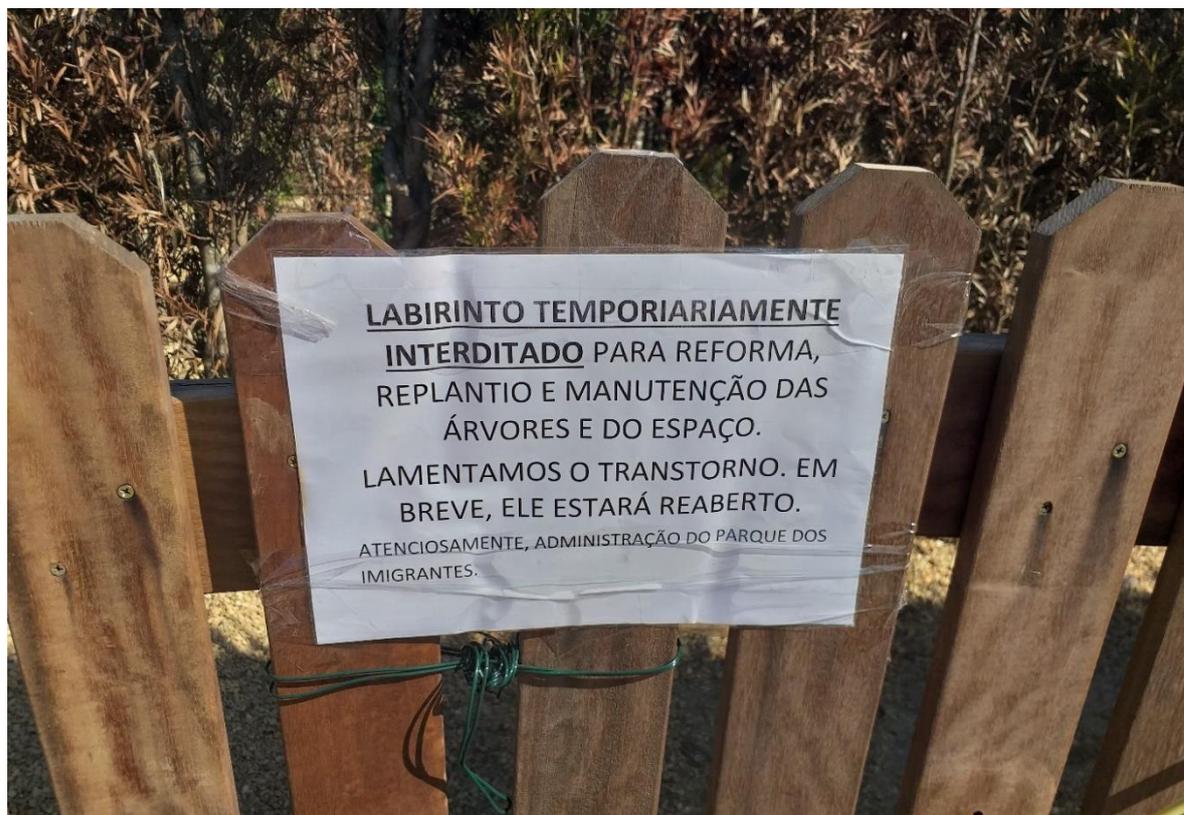
Figura 21: Aviso colocado pela administração referente ao labirinto. (Fonte: Dos Autores 2019)

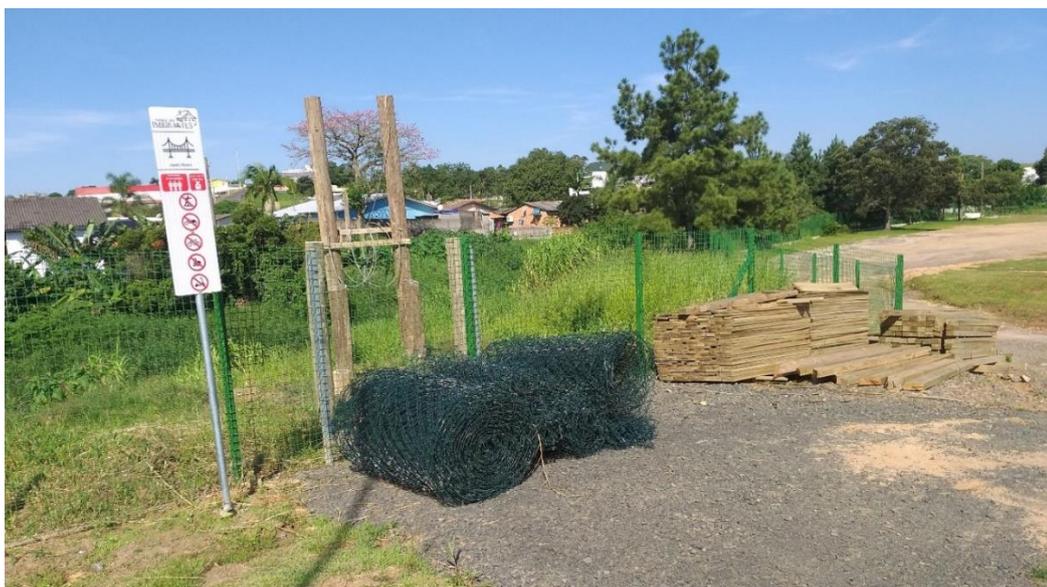
Durante a visitação um ponto observado foi que a ponte pênsil ainda se encontra interditada desde que uma das laterais cedeu. Além disso, alguns materiais estão armazenados incorretamente em contato diretamente com o solo, podendo causar umidade nas madeiras e oxidação nas telas de aço. Próximo a ponte verificou-se que o campo de futebol da vila francesa foi incorporado ao parque, visto que o mesmo se localiza ao lado de um dos estacionamentos com acesso pela rua José Gerônimo Mateus.

**Figura 22:** Vista da ponte e materiais em contato com o solo. (Fonte: Dos Autores 2019)

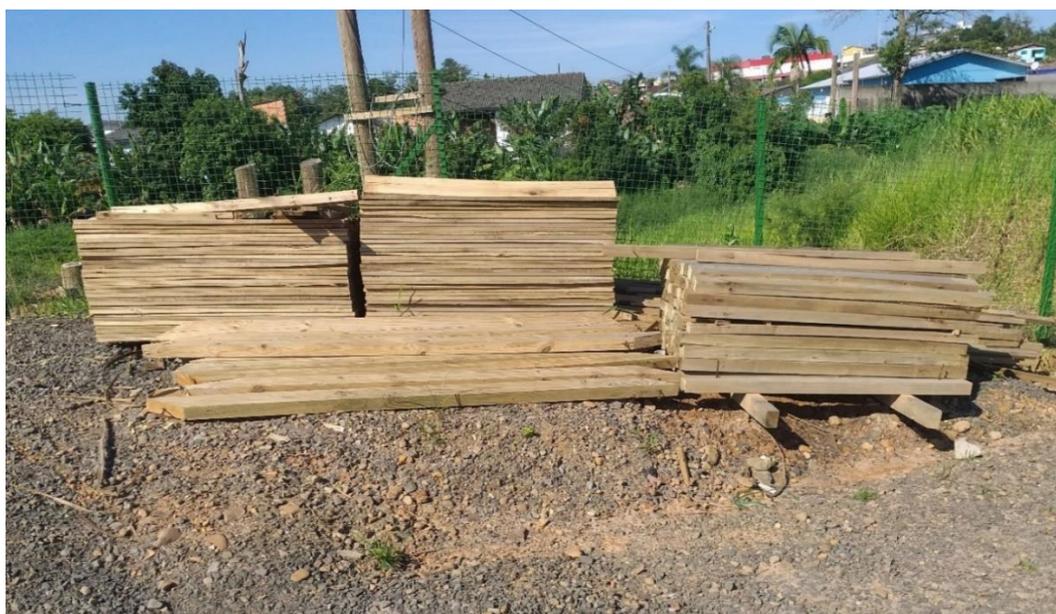
**Figura 23:** Armazenamento indevido em contato com o solo. (Fonte: Dos Autores 2019)

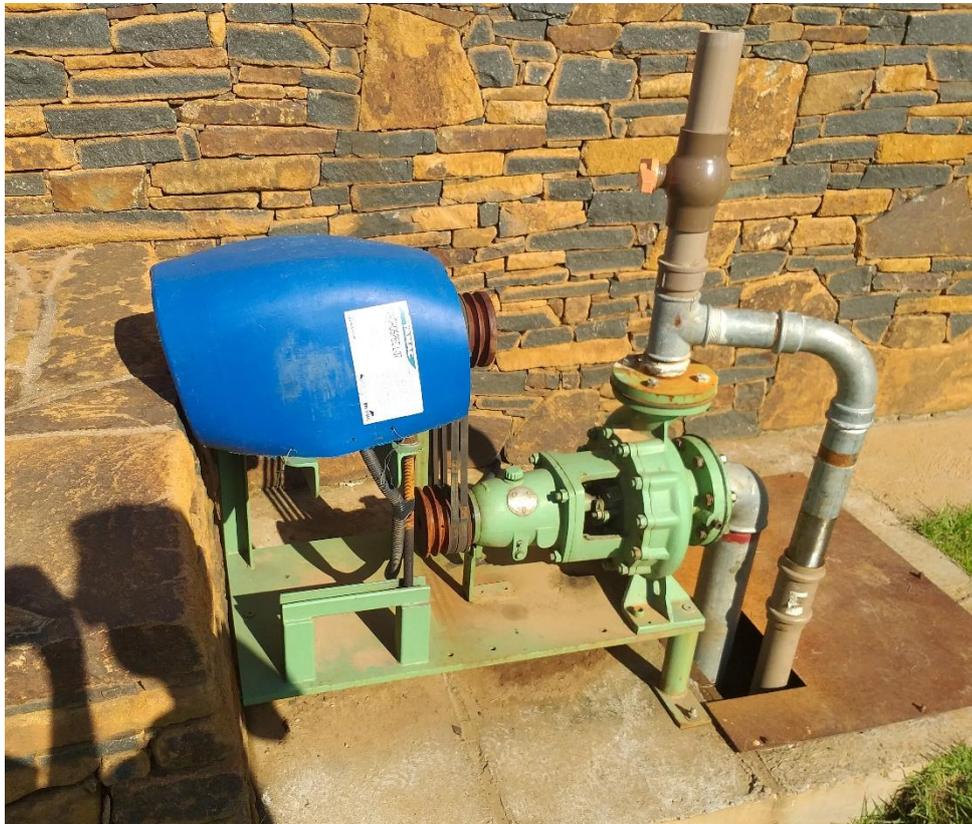
Próximo ao palco de eventos verificou-se que a atafona estava concluída. Ela conta com o primeiro pavimento de blocos de concreto e foi revestida com rochas do tipo basalto, e o pavimento superior da edificação foi feito em madeira. No dia da visita notou-se que o moinho não estava em funcionamento.

**Figura 29:** Motor do moinho. (Fonte: Dos Autores 2019)

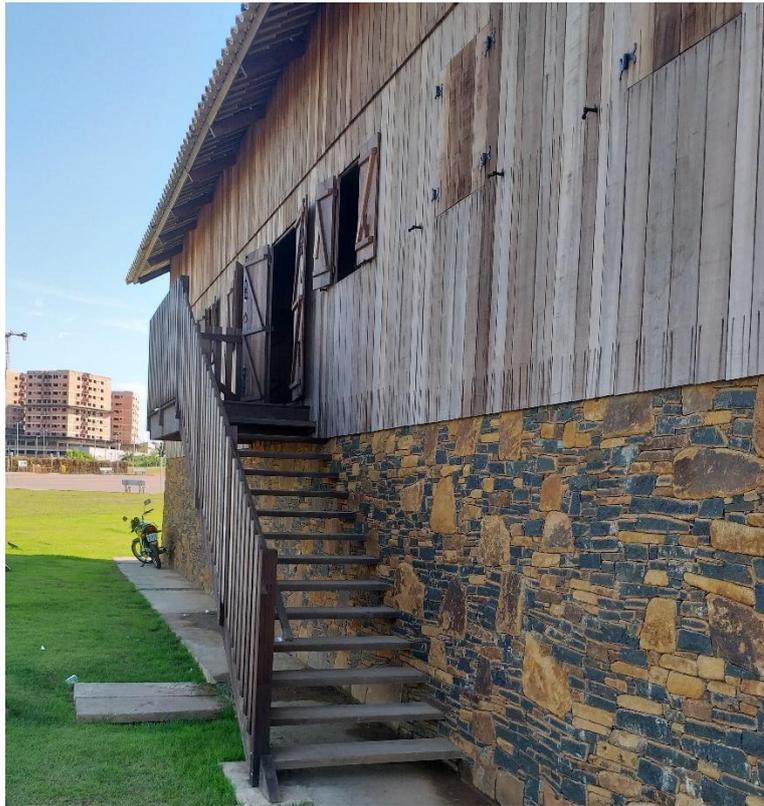
Na entrada posterior da atafona, pode-se perceber que a calçada possui alguns problemas uma vez que existe tubulação exposta e falta de acabamentos. Agora na parte interna da edificação, foi informado pela funcionária que prestava serviço de limpeza no local que uma empresa alugou o espaço para servir café colonial e jantar. Além disso comentou que alunos de escolas do município também visitam semanalmente para visualizar como é o processo da criação da farinha de milho. A atafona possui dois banheiros e nenhum problema foi observado pela equipe neste pavimento.

**Figura 31:** Entrada na parte posterior da atafona (Fonte: Dos Autores 2019)

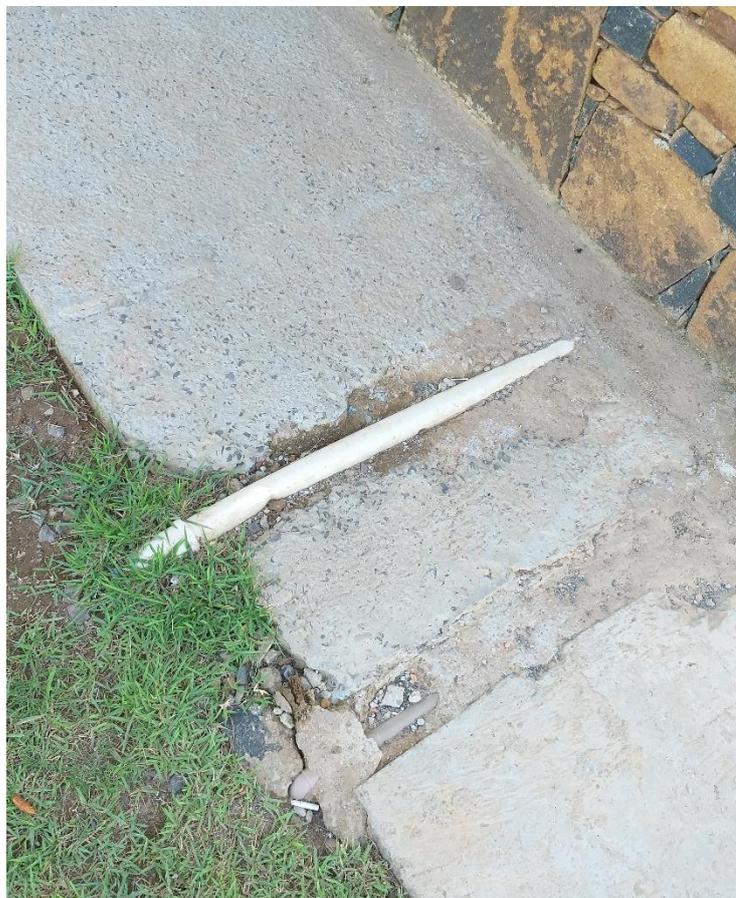
**Figura 32:** Tubulações expostas nos calçamentos. (Fonte: Dos Autores 2019)

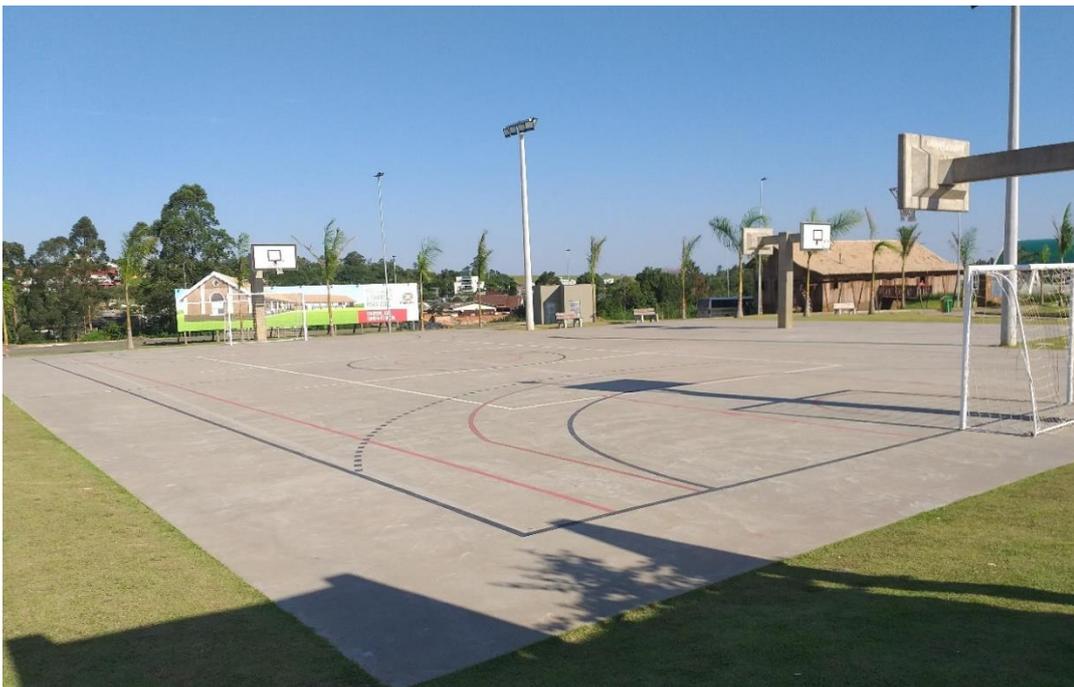
O parque conta com alguns equipamentos de lazer, como por exemplo: quadra poliesportiva, quadra de basquete, quadras de vôlei de areia, quadra de futebol de areia, academia ao ar livre e o parque infantil. Entretanto foi apurado que as quadras poliesportivas apresentam inúmeras patologias por todo o perímetro, como fissuras e rachaduras. Os demais equipamentos se encontram sem complicações perceptíveis.

**Figura 39:** Quadra poliesportiva. (Fonte: Dos Autores 2019)

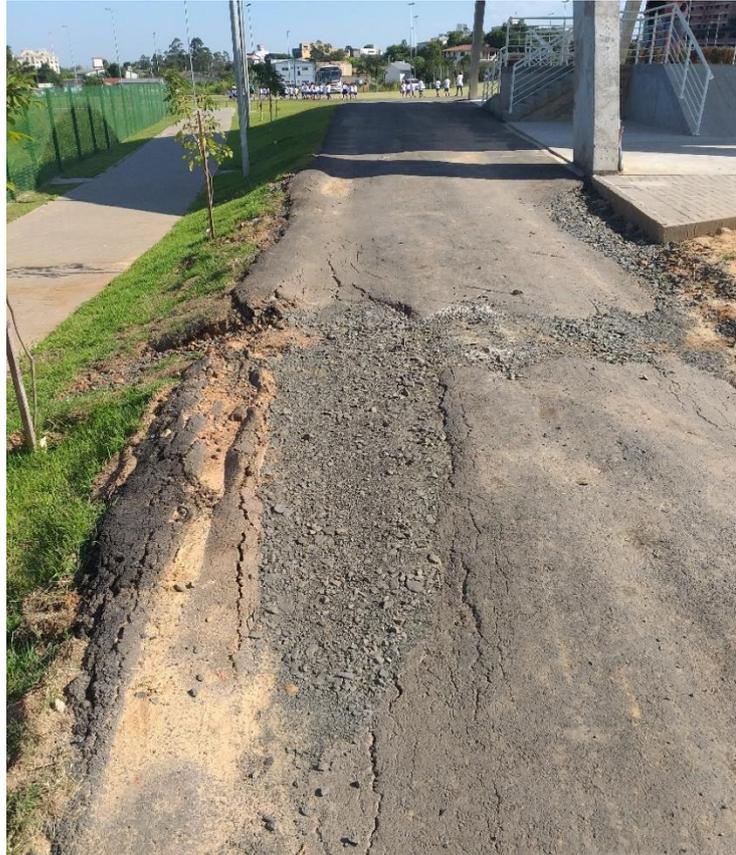
A obra engloba uma grande área, por isso contém ampla extensão de pista de caminhada com pavimentação de blocos de concreto pré-moldado do tipo paver, além de ciclovias de cobertura asfáltica. No entanto averiguou-se alguns problemas de desníveis e assentamento irregulares nos blocos de concreto no decorrer do passeio, da mesma forma identificou-se que há uma via de asfalto na parte posterior do palco de eventos com pavimentação muito danificada. Também foi verificado em algumas áreas o crescimento de vegetação entre os pavers, assunto decorrente já notificado pelo observatório social.

**Figura 52:** Pavimentação danificada. (Fonte: Dos Autores 2019)

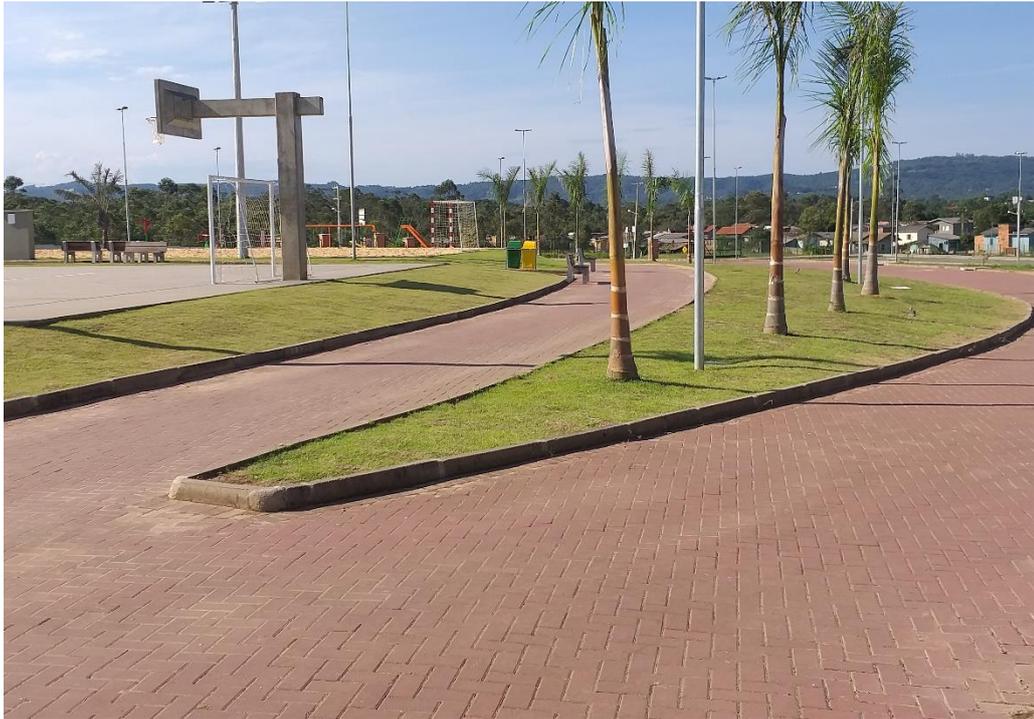
**Figura 53:** Pavimentação danificada. (Fonte: Dos Autores 2019)

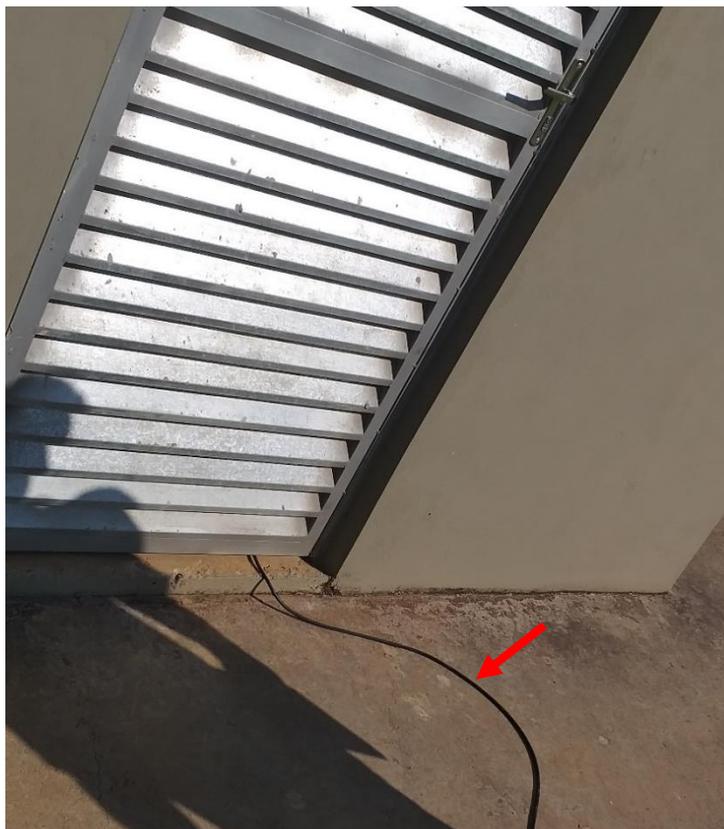
No decorrer da visita a equipe observou a estrutura construída que abriga o reservatório de 25.000 litros, a subestação do parque, lixeiras pelos ambientes, bicicletário, entre outros. Um fator que chamou atenção, são alguns pontos com fios expostos em certas localidades, como por exemplo na subestação e em postes de luz.

**Figura 59:** Fio de energia exposto. (Fonte: Dos Autores 2019)

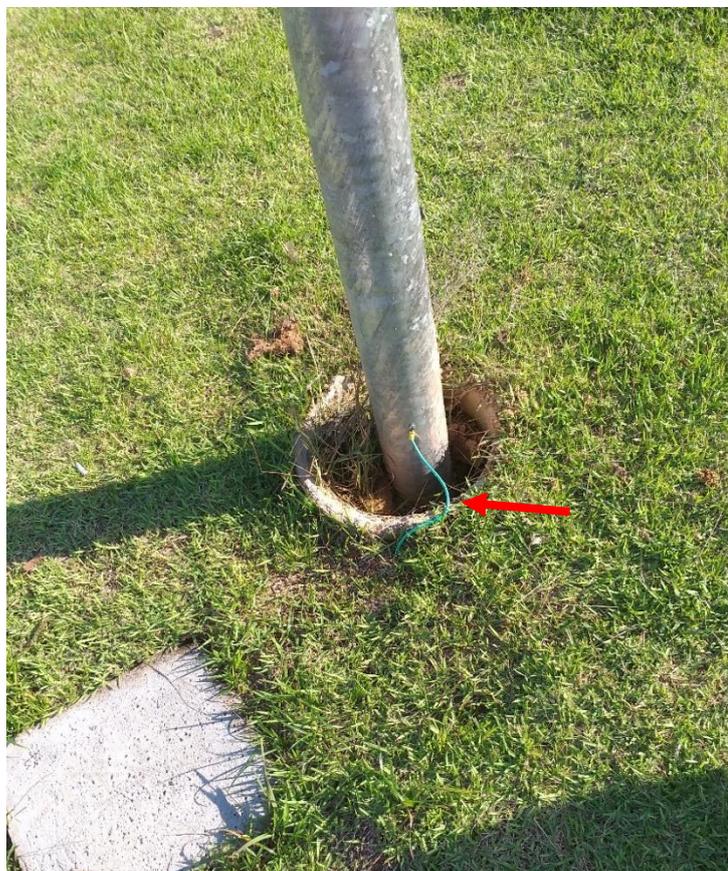
**Figura 60:** Fio exposto. (Fonte: Dos Autores 2019)

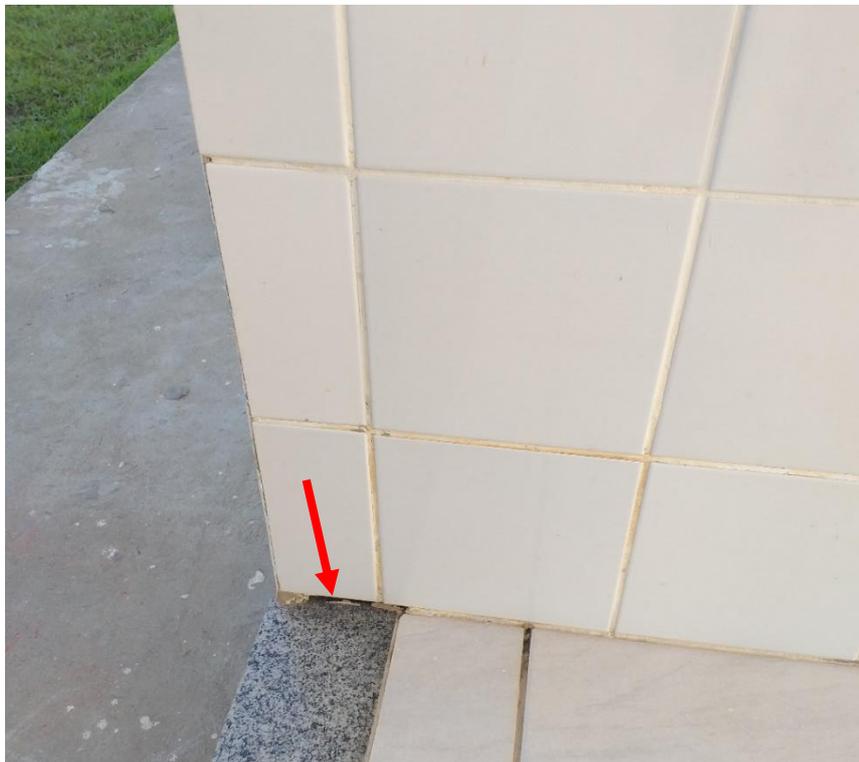
Na região onde se localiza a área de lazer foram onde averiguou-se os maiores problemas da obra, os azulejos tanto na parte interna quanto na externa apresentam diferenças visíveis em suas tonalidades, rejuntas desgastados e pisos danificados no ambiente.

**Figura 68:** Rejuntas desgastadas. (Fonte: Dos Autores 2019)

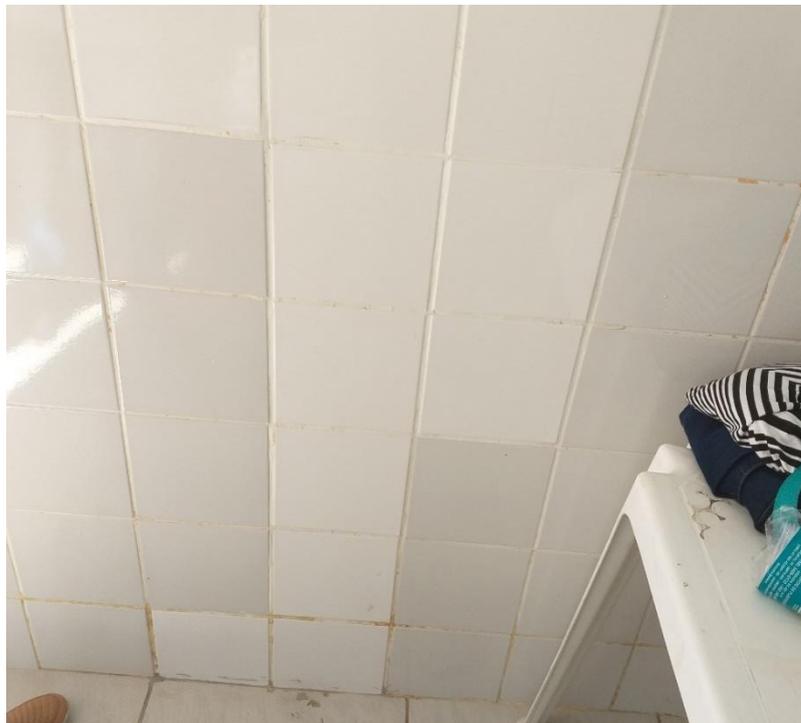
**Figura 70:** Diferença de coloração dos azulejos. (Fonte: Dos Autores 2019)

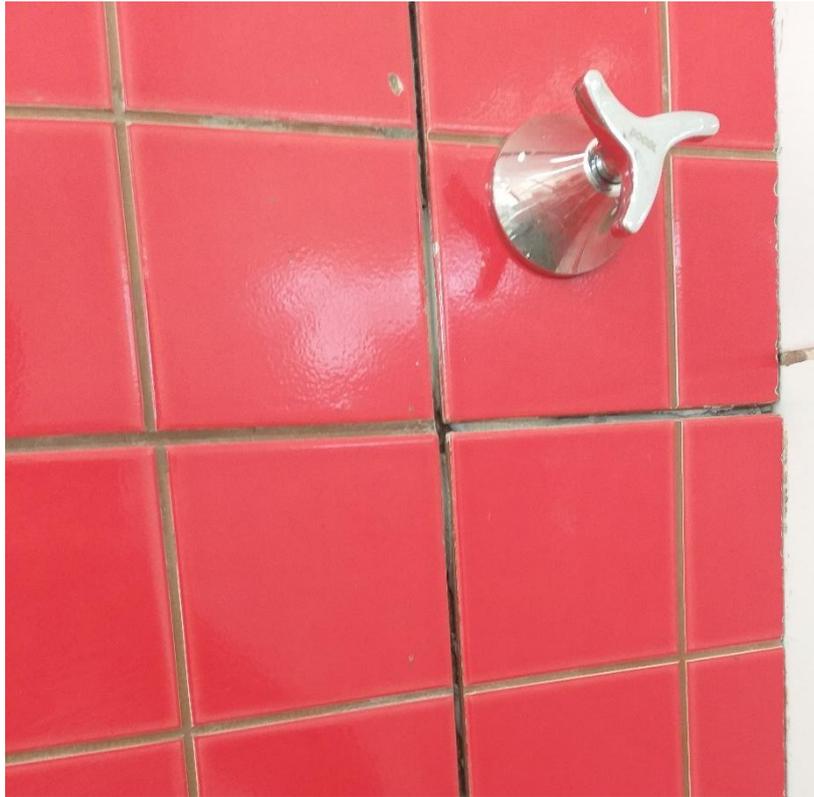
**Figura 76:** Problemas no rejunte. (Fonte: Dos Autores 2019)

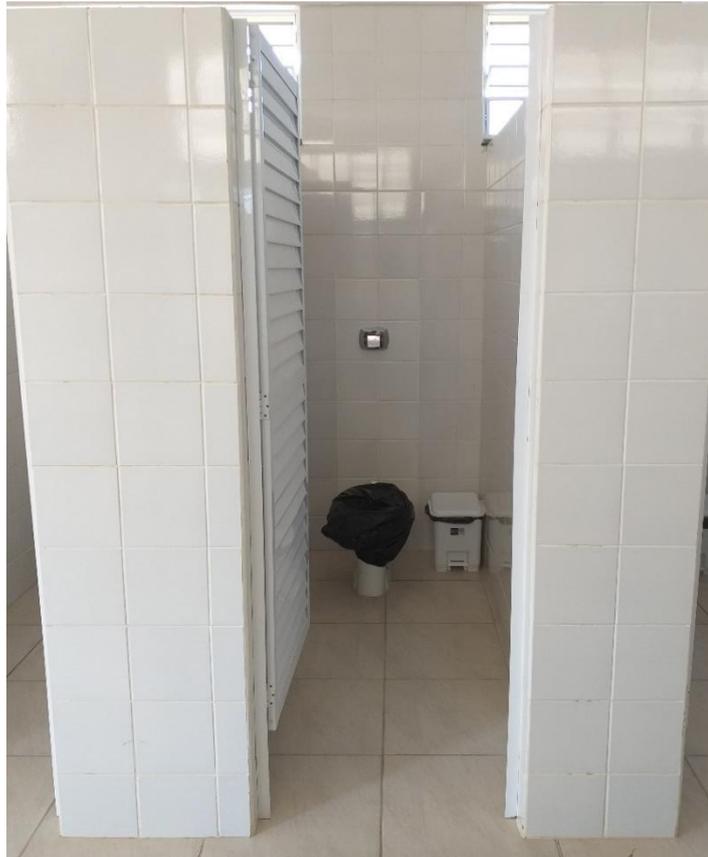
Além disso, no mesmo local foi informado pela funcionária de limpeza inúmeros problemas com atos de vandalismo. No banheiro feminino observou-se que várias torneiras se encontram soltas e algumas quebradas, também haviam acabamentos da válvula de descarga danificados e privadas entupidas. No box para portadores de necessidades além da privada entupida e torneira danificada, o revestimento inferior da pia também foi quebrado. Com relação ao banheiro masculino a situação era similar, pois também haviam privadas entupidas, torneiras soltas e até conjuntos de tomada danificados no local. A equipe do Observatorio Social de Criciúma, reforça que é de suma importância que na localidade haja uma maior vigilância, para que essas inconveniências não ocorram, visto que acarretam em mais gastos públicos.

**Figura 84:** Vaso sanitário entupido. (Fonte: Dos Autores 2019)

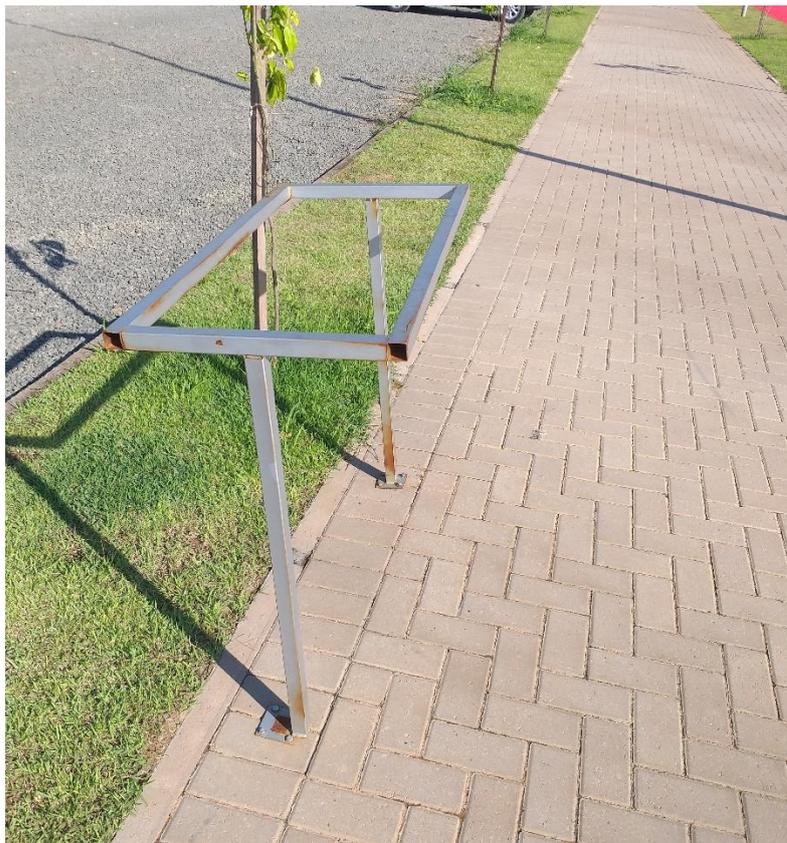
Durante a visita analisou-se alguns pontos, tais como: ausência das lixeiras em determinado local, fissura na boca de lobo, tampa de concreto quebrada próximo à academia ao ar livre, diferença na coloração em alguns pavers e que algumas áreas se encontram inacabadas.

**Figura 90:** Ausência da lixeira e oxidação na estrutura de aço. (Fonte: Dos Autores 2019)
