## RELATÓRIO DE ACOMPANHAMENTO DAS OBRAS PÚBLICAS

**Relatório número:** RAO 004/OSC/2015

**Órgão / entidade:** Fundação Municipal de Assistência Social de Criciúma - SC

**Objeto:** Contratação de empresa de engenharia, para execução das obras de reforma de uma área de 256,15m<sup>2</sup> do prédio do CRAS TEREZA CRISTINA, localizado na rua João Spillere - bairro Tereza Cristina no Município de Criciúma.

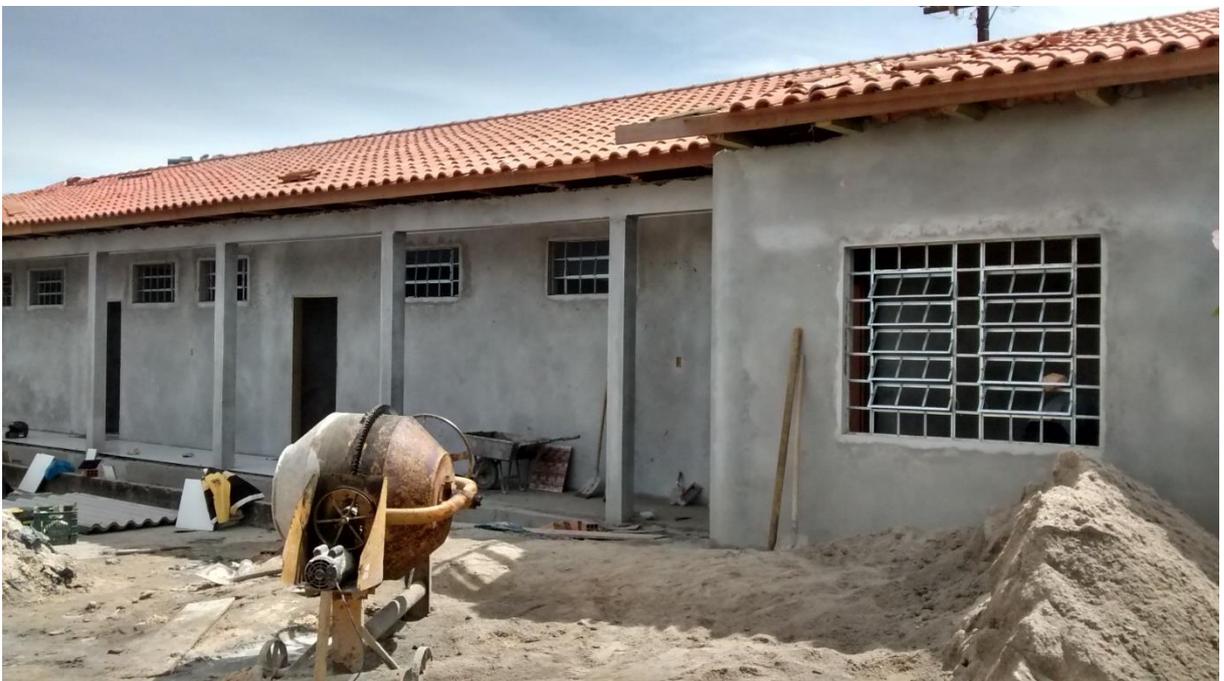
**Figura 04:** Fachada frontal do prédio. (Fonte: Dos autores 2015)

A visita durou cerca de 1 (uma) hora e 30 (trinta) minutos, durante a ocorrência desta observou-se que estavam sendo colocados os revestimentos cerâmicos em alguns ambientes e estavam sendo executados trabalhos na estrutura que abrigará o reservatório.
