RELATÓRIO DE ACOMPANHAMENTO DAS OBRAS PÚBLICAS

Relatório número: RAO 030/OSC/2016

Data da 4ª visita: 07/12/2016

Objeto: Contratação de empresa de engenharia para execução dos serviços necessários às obras de ampliação, adaptação de ambientes e reforma do prédio do **E.M.E.I.E.F. ELIZA SAMPAIO ROVARIS**, localizado na Rua João Spilere – Bairro Tereza Cristina no Município de Criciúma.

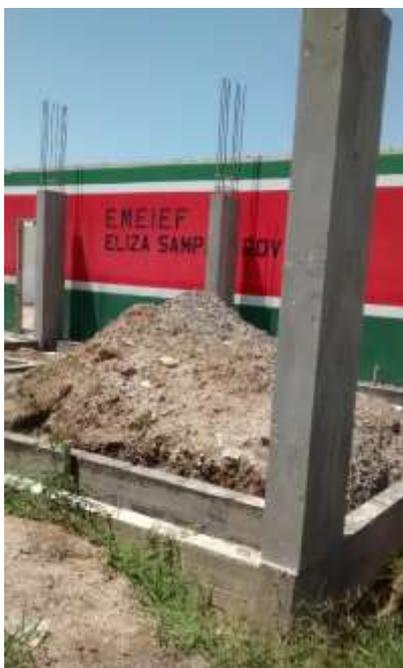
Figura 04: Vista frontal da E.M.E.I.E.F. Eliza Sampaio Rovaris. (Fonte: Dos autores 2016)

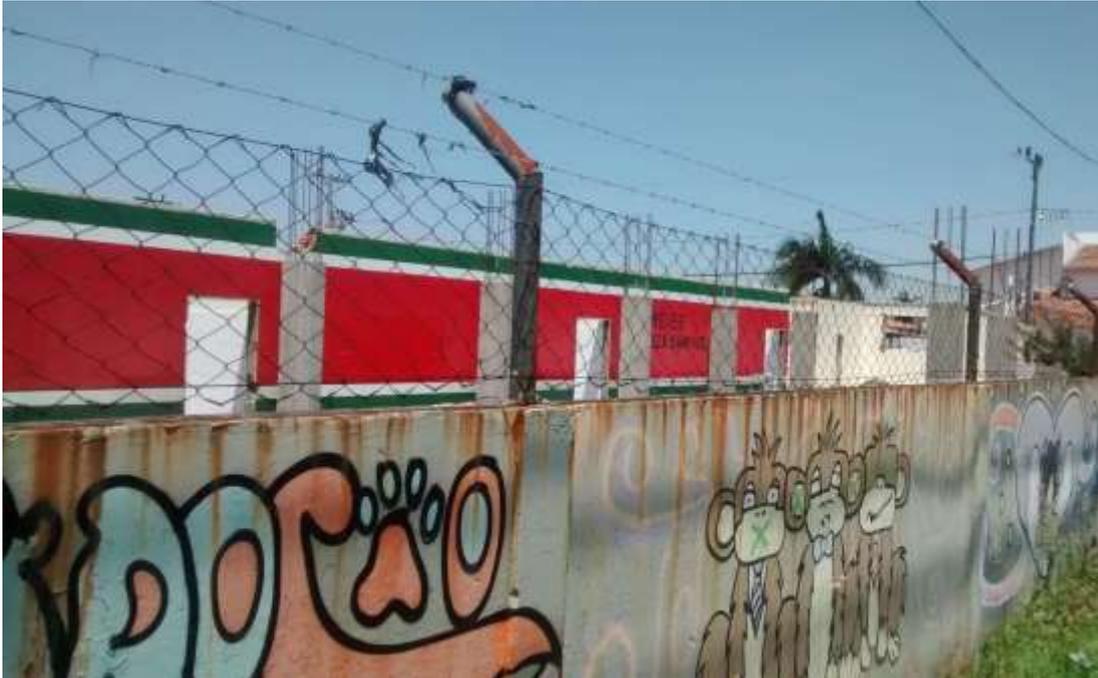
a ordem de serviço já assinada e os trabalhos iniciados, tal constatação ficou evidenciada após a verificação de que os portões de acesso à escola estavam fechados e que o canteiro de obras apresentava sinais de abandono, o pátio possuía uma vegetação bastante alta e existia bastante entulho acumulado, conforme ilustram as imagens a seguir:

Figura 07: Vista frontal da E.M.E.I.E.F. Eliza Sampaio Rovaris. (Fonte: Dos autores 2016)
