RELATÓRIO DE ACOMPANHAMENTO DAS OBRAS PÚBLICAS

Relatório número: RAO 001/OSC/2016

Data da 6ª visita: 20/01/2016

Objeto: Contratação de empresa de engenharia, para execução das obras de reforma de uma área de 256,15m² do prédio do CRAS TEREZA CRISTINA, localizado na rua João Spillere - bairro Tereza Cristina no Município de Criciúma.

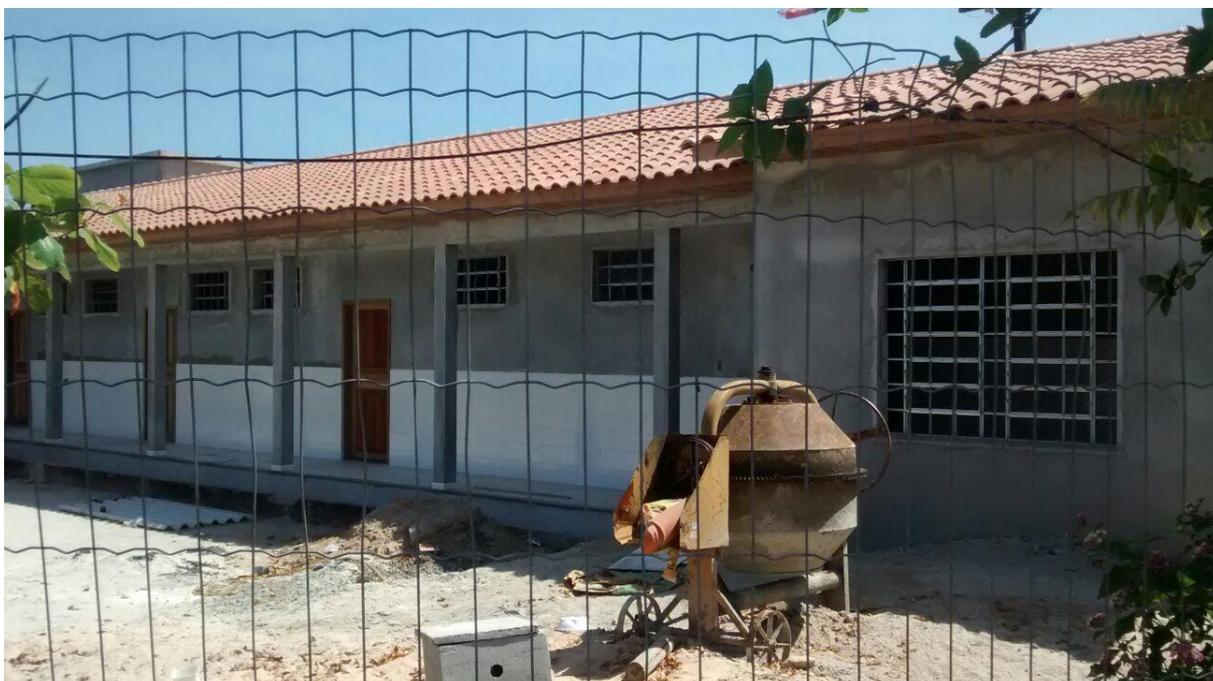
Figura 04: Fachada frontal do prédio. (Fonte: Dos autores 2016)

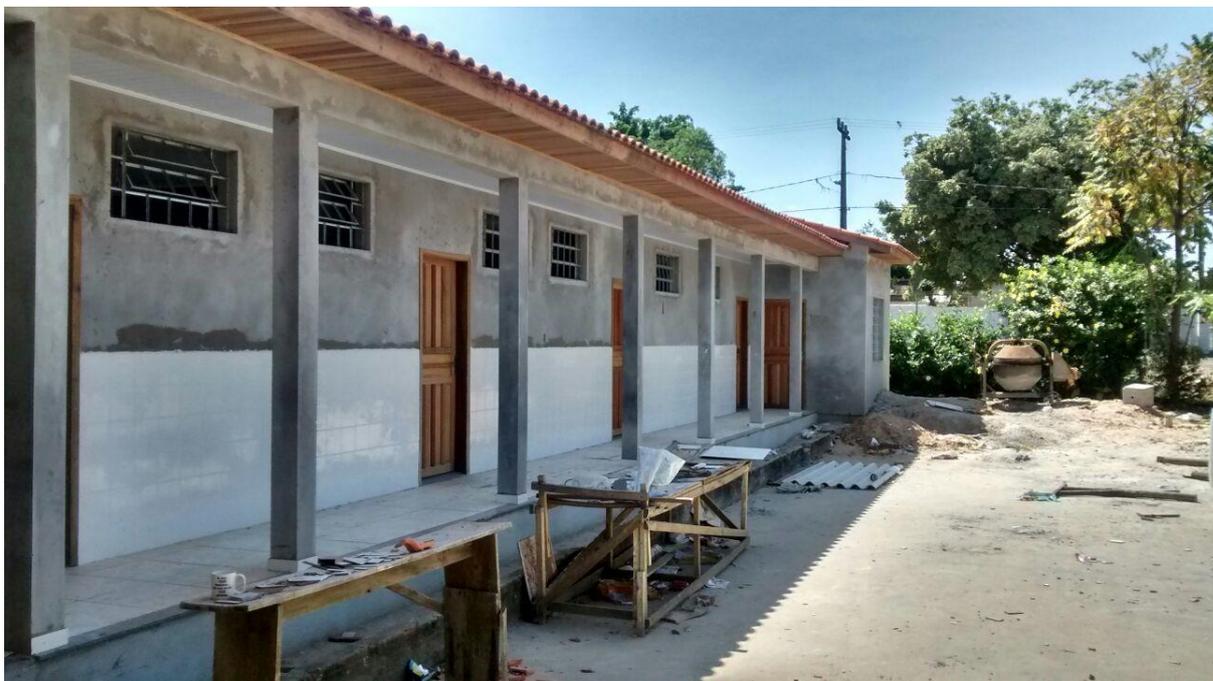
Figura 05: Fachada frontal do prédio. (Fonte: Dos autores 2016)

Na área externa pode-se observar que foram executados alguns serviços desde a última visita realizada. No corredor de acesso as salas de aula e ao depósito foi concluída a pavimentação e foi realizada a colocação das soleiras em granito, conforme imagem a seguir.

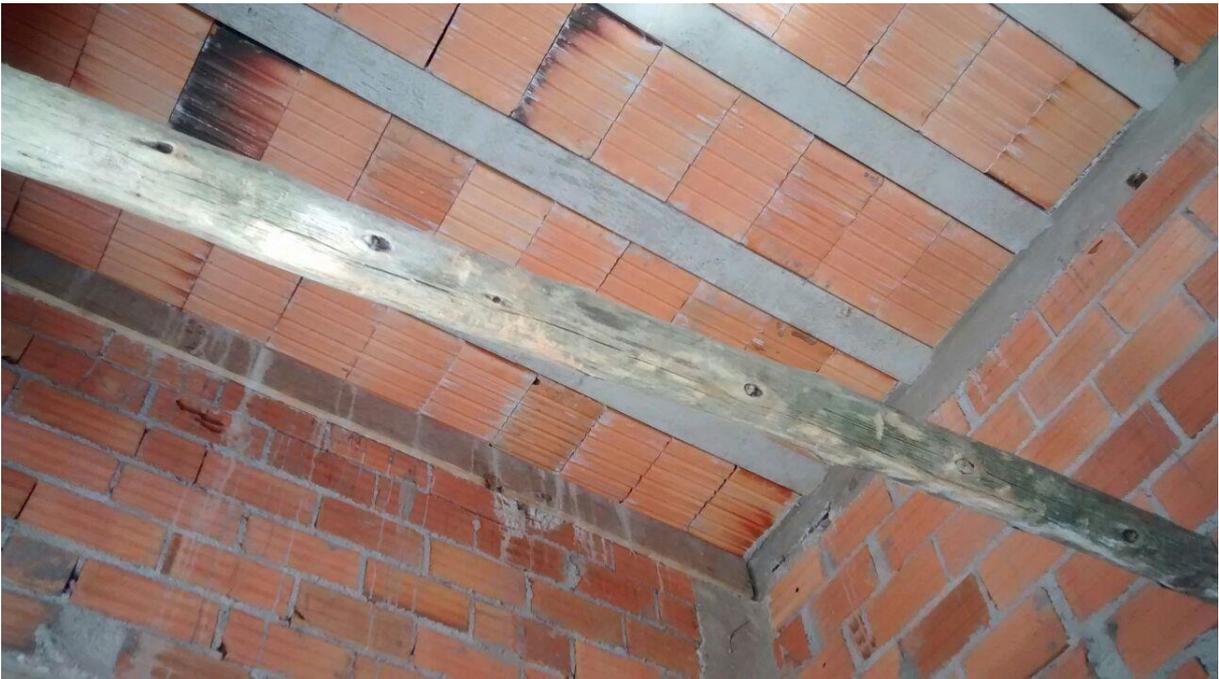
Ainda na área externa verificou-se que o andamento das obras da estrutura do reservatório estava bem adiantada, inclusive o reservatório já havia sido colocado em seu respectivo local.

Figura 09: Estrutura do reservatório internamente. (Fonte: Dos autores 2016)

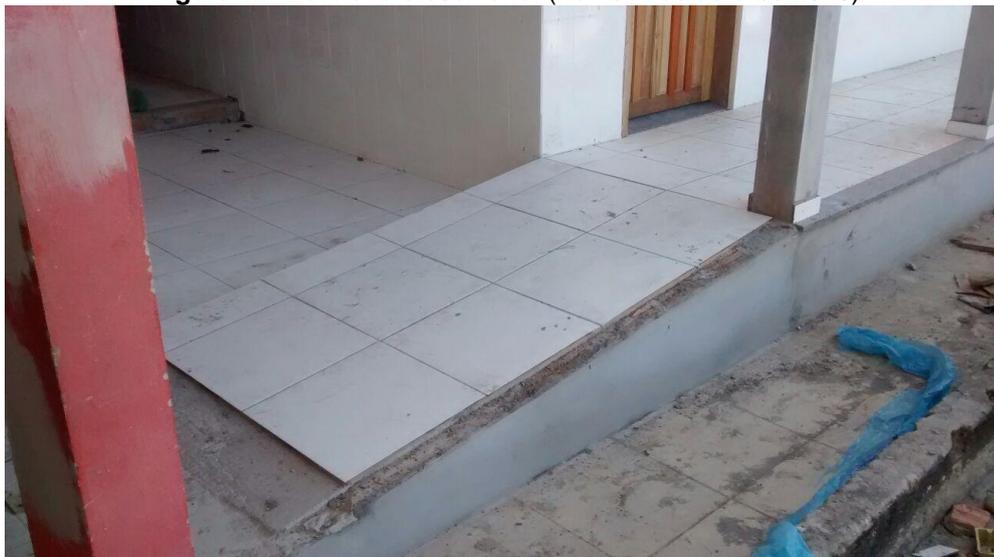
Ainda na área externa estavam em andamento a construção do banheiro e do escritório, além da construção de rampa de acesso dentre outros.

Figura 12: Rampa de acesso as salas de aula. (Fonte: Dos autores 2016)

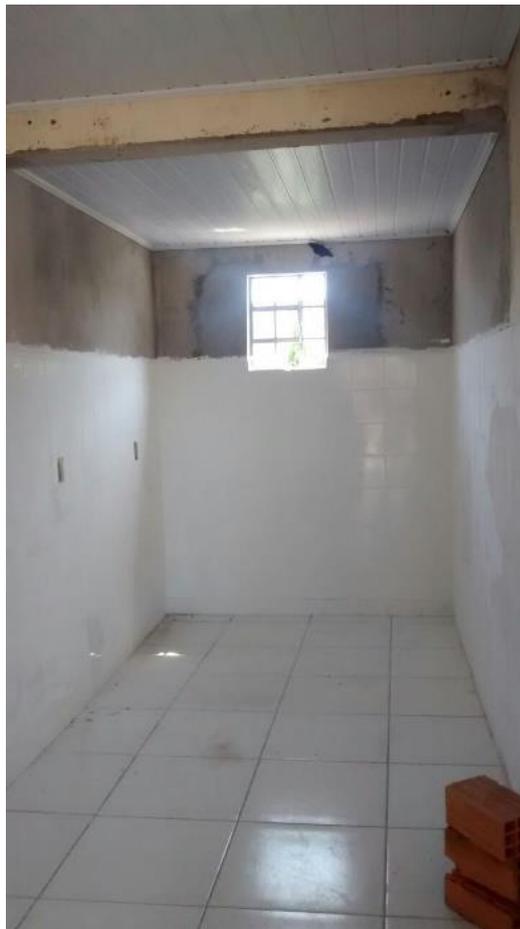
Após a análise externa do prédio foi feita uma visita nos ambientes que estavam abertos, banheiro, escritório e cozinha, nestes locais constatou-se que estavam sendo colocados os revestimentos cerâmicos nas paredes e também estava sendo executada a pavimentação.

Figura 14: Sala do escritório internamente. (Fonte: Dos autores 2016)

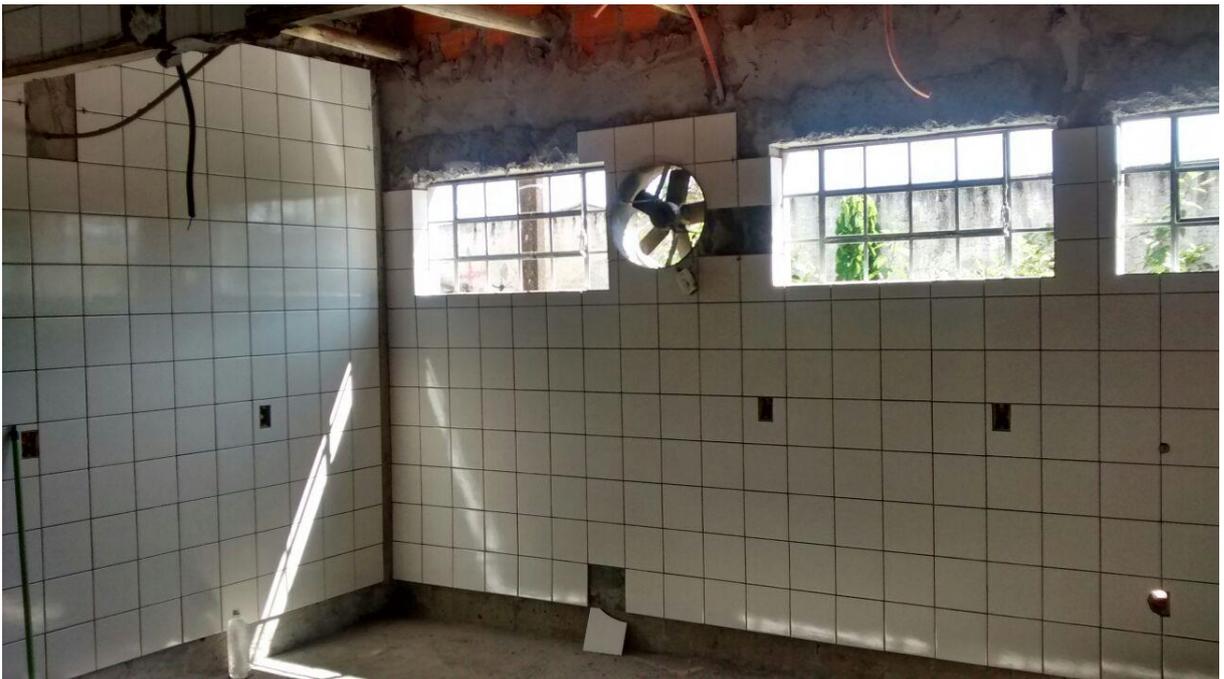
Na cozinha os trabalhos tinham começado a pouco tempo, porém já foram feitas algumas demolições a fim de que se execute os trabalhos posteriormente, também foi realizada a colocação de revestimento cerâmico em alguns pontos do ambiente além da instalação das esquadrias e do exaustor, já existente na estrutura antiga do prédio.

Figura 16: Área ampliada da cozinha. (Fonte: Dos autores 2016)

Foi constatado que as dimensões das peças cerâmicas estavam de acordo com o descrito, conforme medições realizadas no local.
