RELATÓRIO DE ACOMPANHAMENTO DAS OBRAS PÚBLICAS

Relatório número: RAO 001/OSC/2018

Data da 9ª visita: 14/11/2017

Objeto: Contratação de empresa de engenharia, para execução das obras de reforma de uma área de 256,15m² do prédio do CRAS TEREZA CRISTINA, localizado na rua João Spillere - bairro Tereza Cristina no Município de Criciúma.

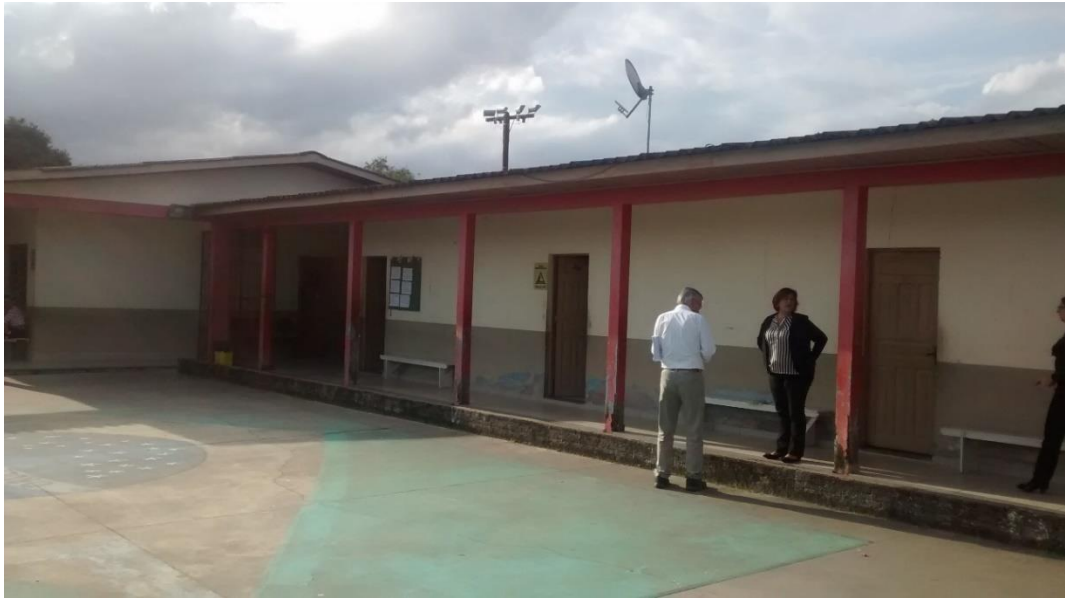
Na primeira visita realizada, a reforma ainda não havia iniciado, podendo então ser analisados os problemas que ali se encontravam. Foram verificadas muitas fissuras em paredes, pilares e vigas, além de degradação do concreto, deixando ferragens aparentes e também uma grande quantidade de umidade nos ambientes. Também haviam problemas relacionados ao forro, porta e marcos de portas e janelas e entre outras patologias.

Figura 3: Pátio e área do CRAS a ser ampliada (Fonte: Autores 2015).

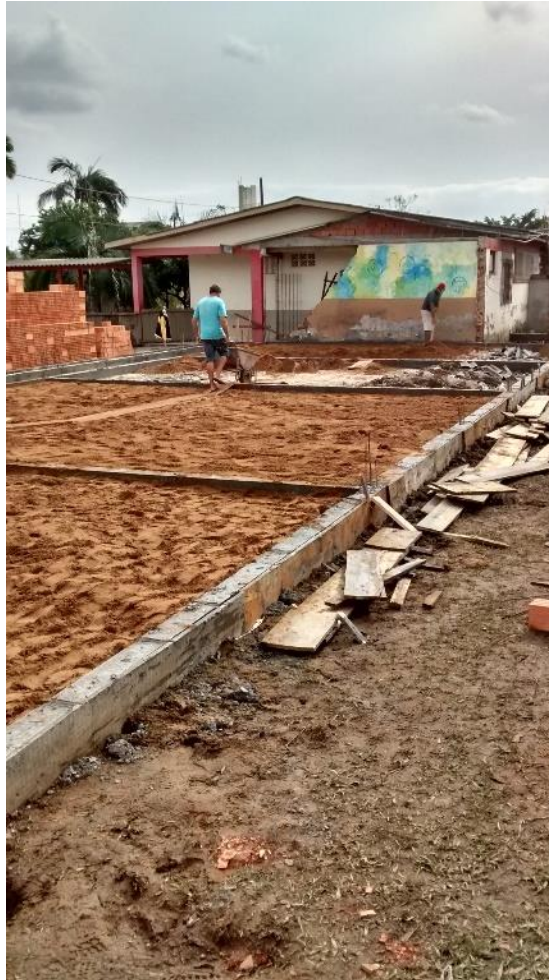
Figura 5: Aterramento das vigas de baldrame. (Fonte: Dos autores 2015)

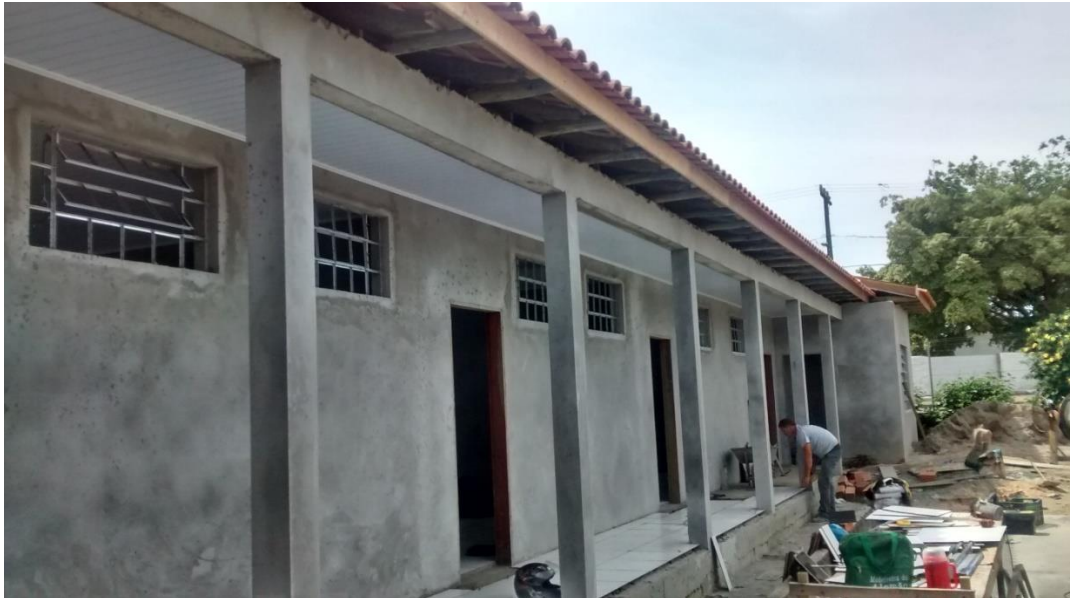
salas, o forro de PVC concluído. O problema com relação ao telhado sobre o depósito já havia sido encontrado uma solução estética e funcional.

Figura 8: Corredor acesso as salas de aula e ao depósito. (Fonte: Dos autores 2015)

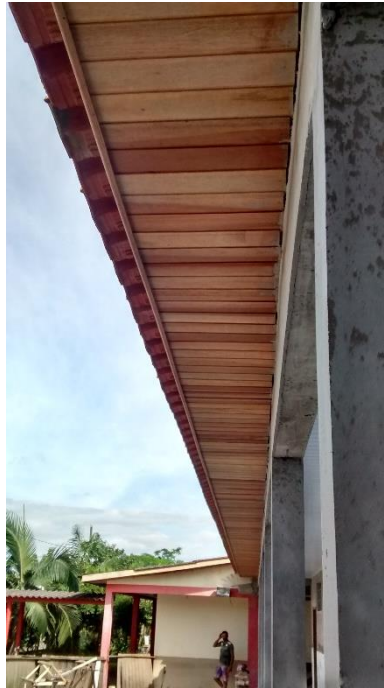
No 154^a dia de obra ocorreu a quinta visita, constatou-se que as soleiras na parte interna e externa estavam instaladas, foi colocado o beiral de madeira, e a

Figura 10: Beiral em madeira. (Fonte: Dos autores 2015)

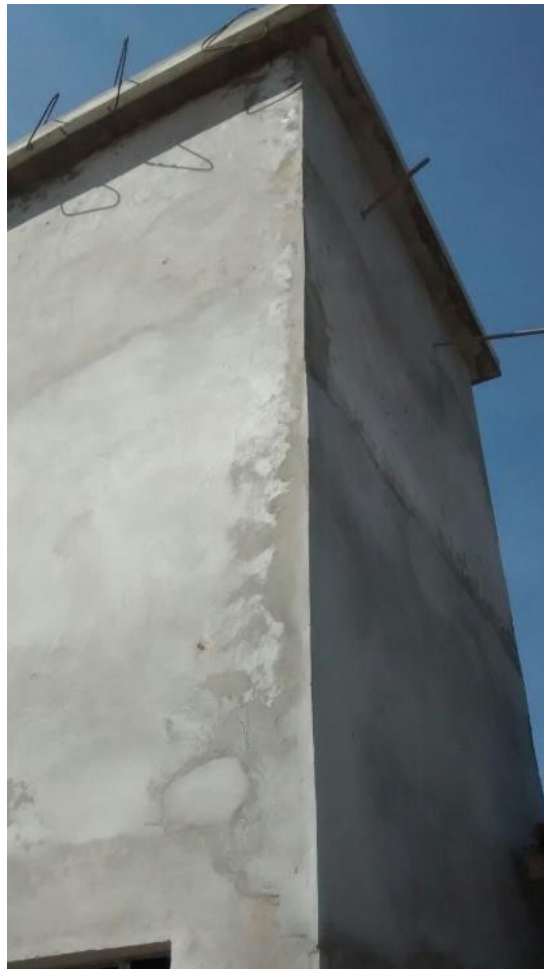
Faltando 53 dias para o término da obra foi feita a sexta visita, a obra estava paralisada sendo possível visitar somente algumas áreas. Foi constatado que a instalação de soleiras já estava concluída, o reservatório instalado em seu respectivo local, o beiral de madeira finalizado, e estavam realizando o revestimento das paredes com azulejos cerâmicos. Chamou a atenção da equipe novamente problemas com fissuras, além de forro de PVC danificado, portas danificadas, e a falta de limpeza em alguns locais da obra.

Figura 12: Estrutura do reservatório. (Fonte: Dos autores 2016)

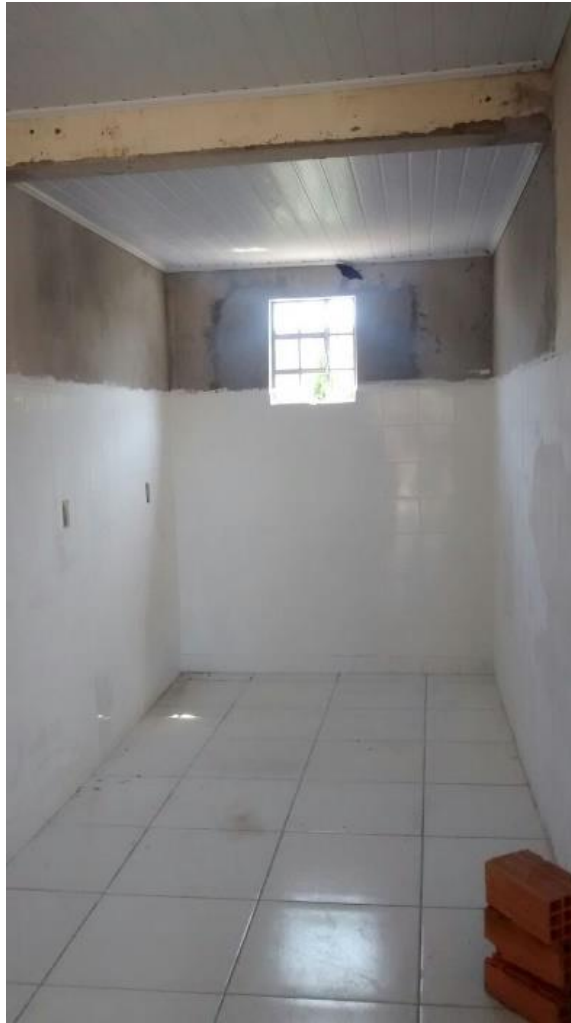
Figura 13: Sala do escritório internamente. (Fonte: Dos autores 2016)

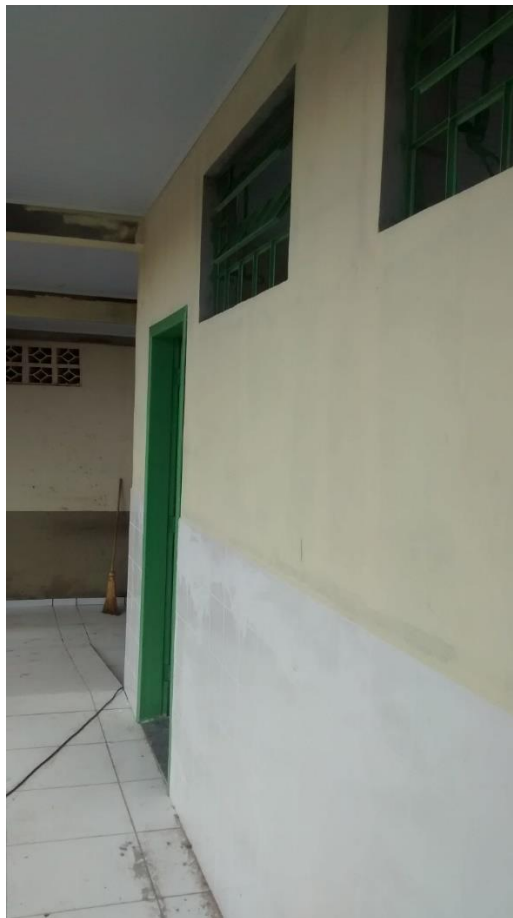
Na sétima vista, há 9 dias da obra ser concluída, haviam muitos trabalhos sendo executados, como a finalização da cozinha, a realização da pintura no prédio e limpeza do pátio. Alguns problemas destacados pela equipe foi a falta de acabamento, o forro apresentando um empenamento e quanto as fissuras foi informado à equipe que seriam reparados com massa acrílica.

Figura 14: Execução da pintura nas portas, esquadrias e paredes. (Fonte: Dos autores 2016)

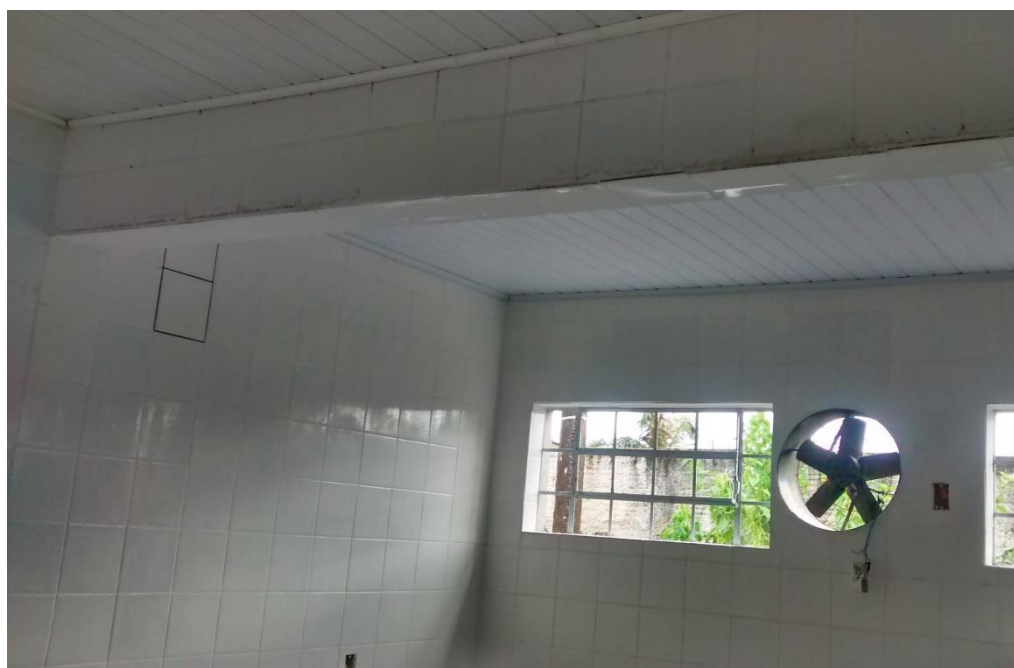
Figura 15: Cozinha internamente. (Fonte: Dos autores 2016)

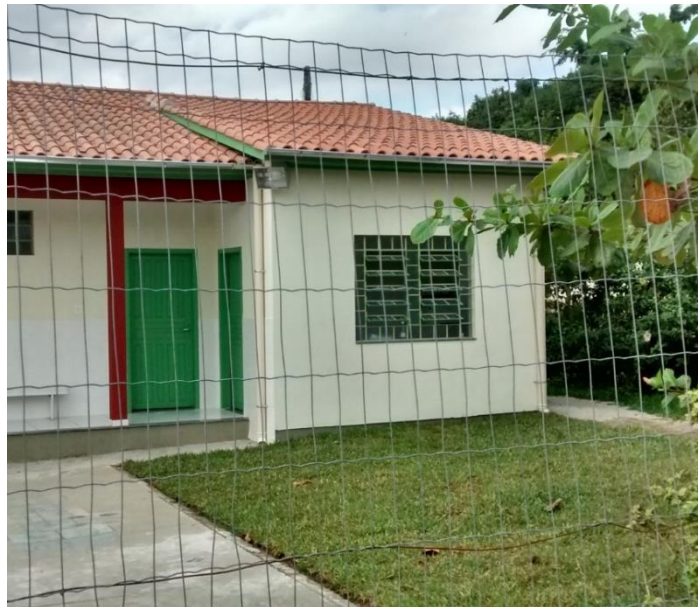
Na oitava visita ao CRAS Tereza Cristina a obra já estava concluída e havia sido entregue, durante esta observou-se que o prédio recebeu em parte os acabamentos que estavam pendentes, todos os ambientes estavam concluídos e na parte externa realizaram um serviço de paisagismo. Mesmo com a obra entregue, algumas complicações como goteiras, fissuras, empenamentos, problemas com o fechamento das portas, a falta de acabamento com rejunte foram observadas no local.

Figura 16: Plantio de grama na área frontal ao prédio. (Fonte: Dos autores 2016)

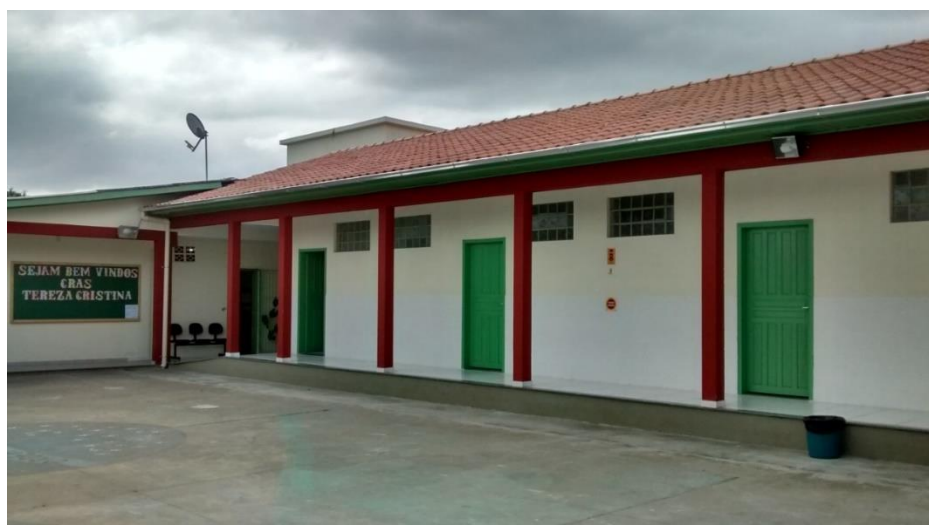
Figura 17: Fachada frontal do prédio. (Fonte: Dos autores 2016)
