RELATÓRIO DE ACOMPANHAMENTO DAS OBRAS PÚBLICAS MUNICIPAIS

Relatório número: RAO 017/OSC/2019

Órgão / entidade: Município de Criciúma - SC

Objeto: Contratação de empresa de engenharia para execução dos serviços necessários às obras de reforma parcial da **E.M.E.I.E.F. OSWALDO HULSE**, localizada no bairro São Francisco – município de Criciúma.

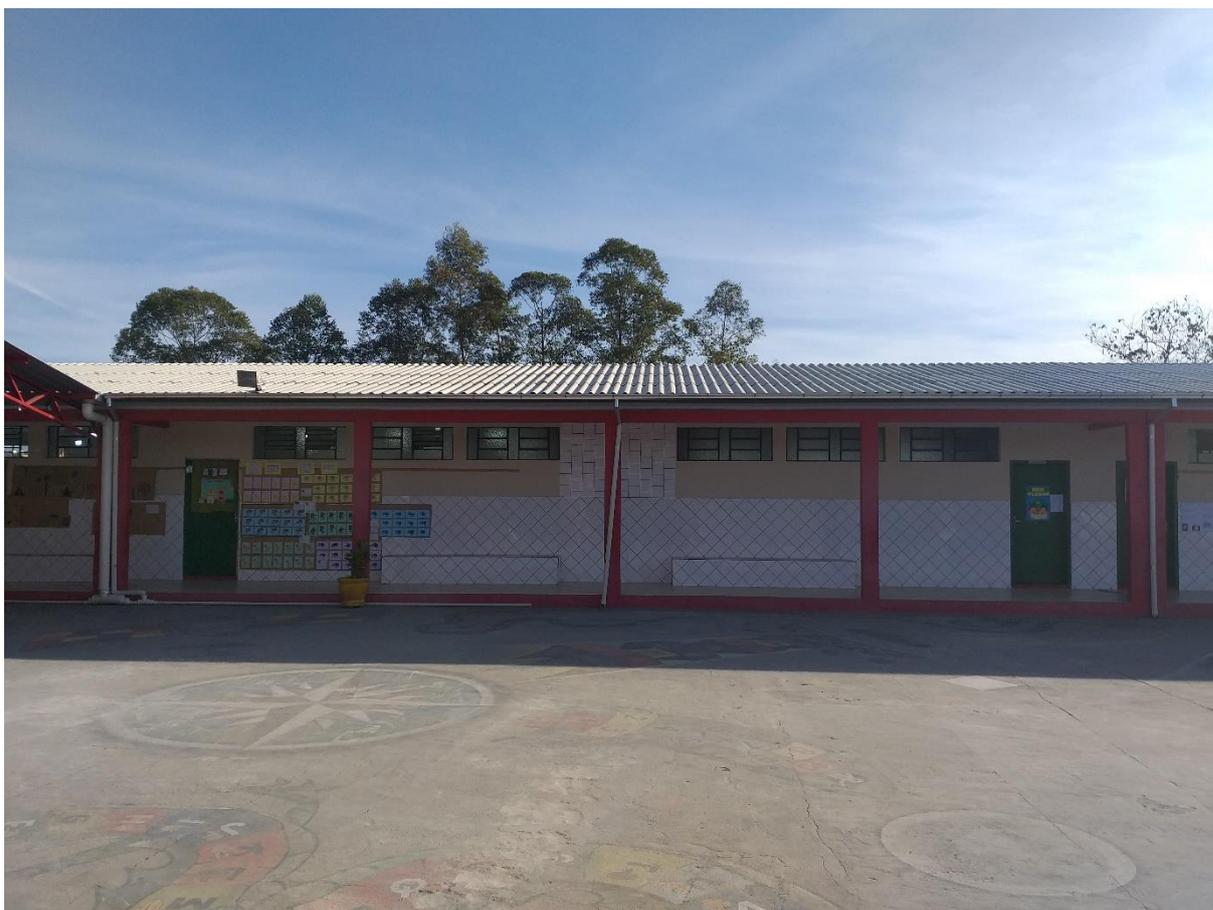
Figura 4: Cobertura da Escola Oswaldo Hulse. (Fonte: Dos Autores 2019)

Decorrente do acabamento ruim do forro, no dia da visita haviam trabalhadores trocando o forro de PVC em uma das salas, e um deles informou que na sala ao lado o forro já havia sido trocado e finalizado, porém não foi possível ter acesso a sala.
