RELATÓRIO DE ACOMPANHAMENTO DAS OBRAS PÚBLICAS MUNICIPAIS

Relatório número: RAO 002/OSC/2020.

Data da 2ª visita: 03/03/2020.

Objeto: Contratação de empresa para execução dos serviços necessários às obras de ampliação de uma área de 795,49m², na E.M.E.I.E.F. PROF^a. IRIA ZANDOMÊNEGO DE LUCA, localizada no bairro Napolini - Município de Criciúma-SC.

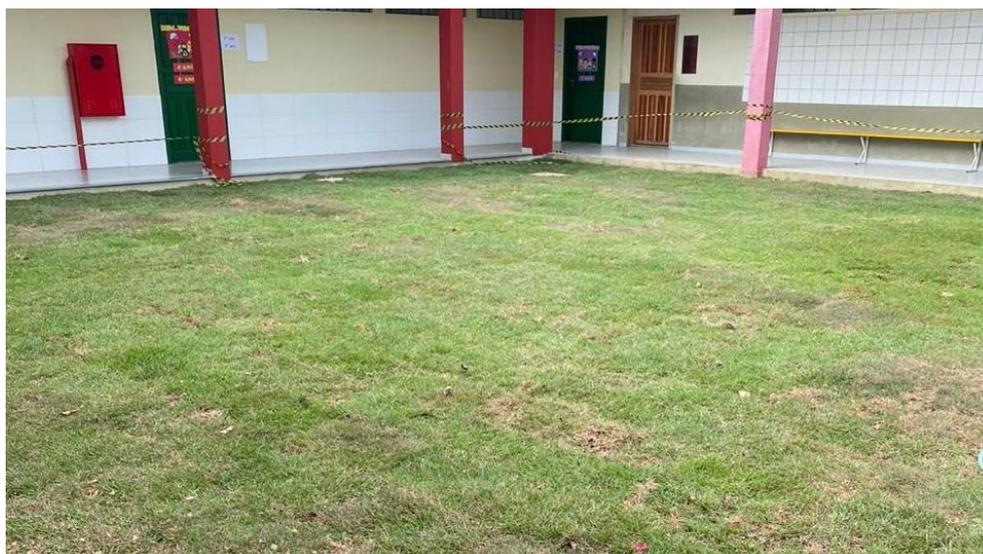
No local é possível observar um grande avanço na obra em relação a visita realizada anteriormente. A grama já havia sido colocada e as caixas de inspeção haviam sido finalizadas, mas ainda não haviam sido devidamente fechadas e estavam com lixos, facilitando o entupimento.

Figura 9: Grama colocada (Fonte dos Autores 2020).

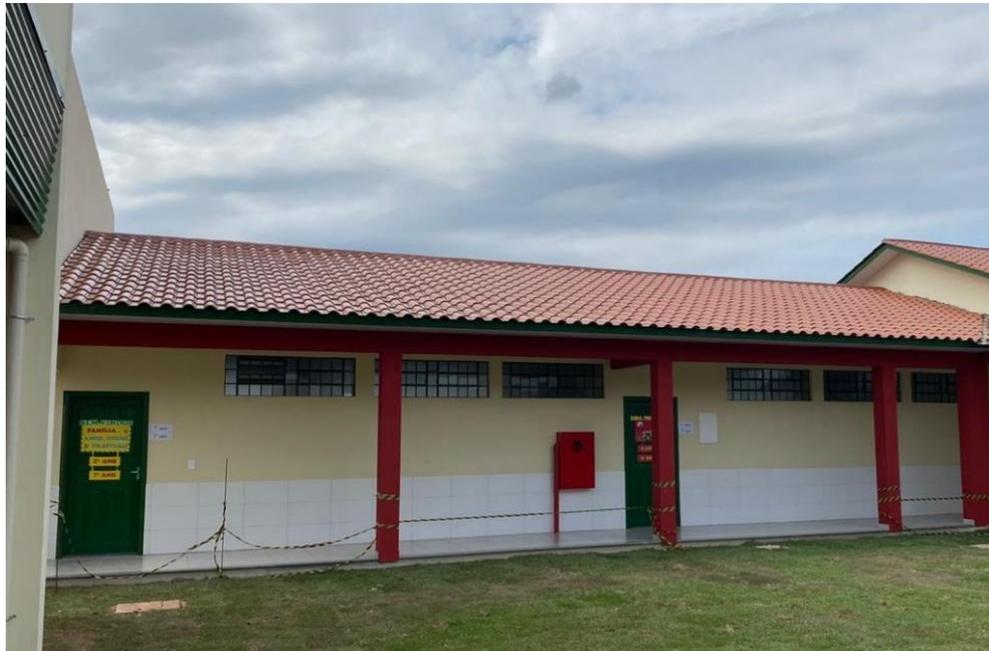
A cobertura, o forro e a pintura também já haviam sido finalizados faltando somente a parte dos fundos da obra para cobrir.

Figura 10: Cobertura e pintura finalizadas (Fonte: Dos Autores 2020).

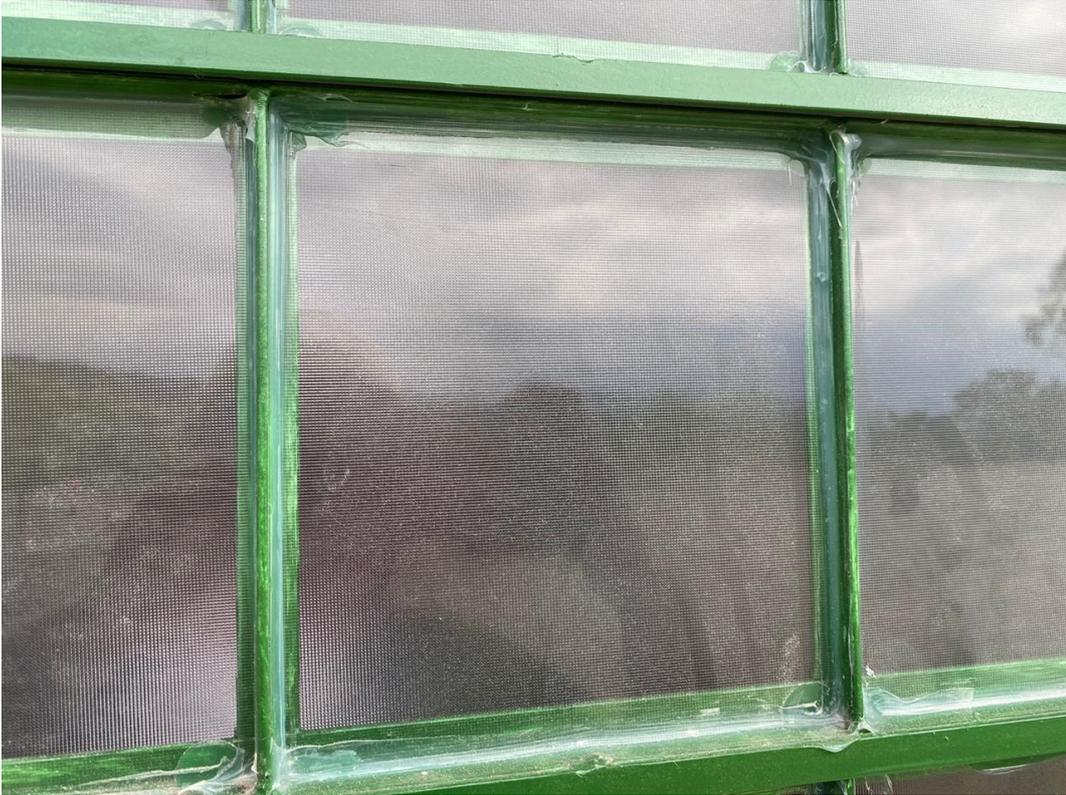
Figura 14: Acabamentos aplicados de forma correta. (Fonte: Dos Autores 2020).

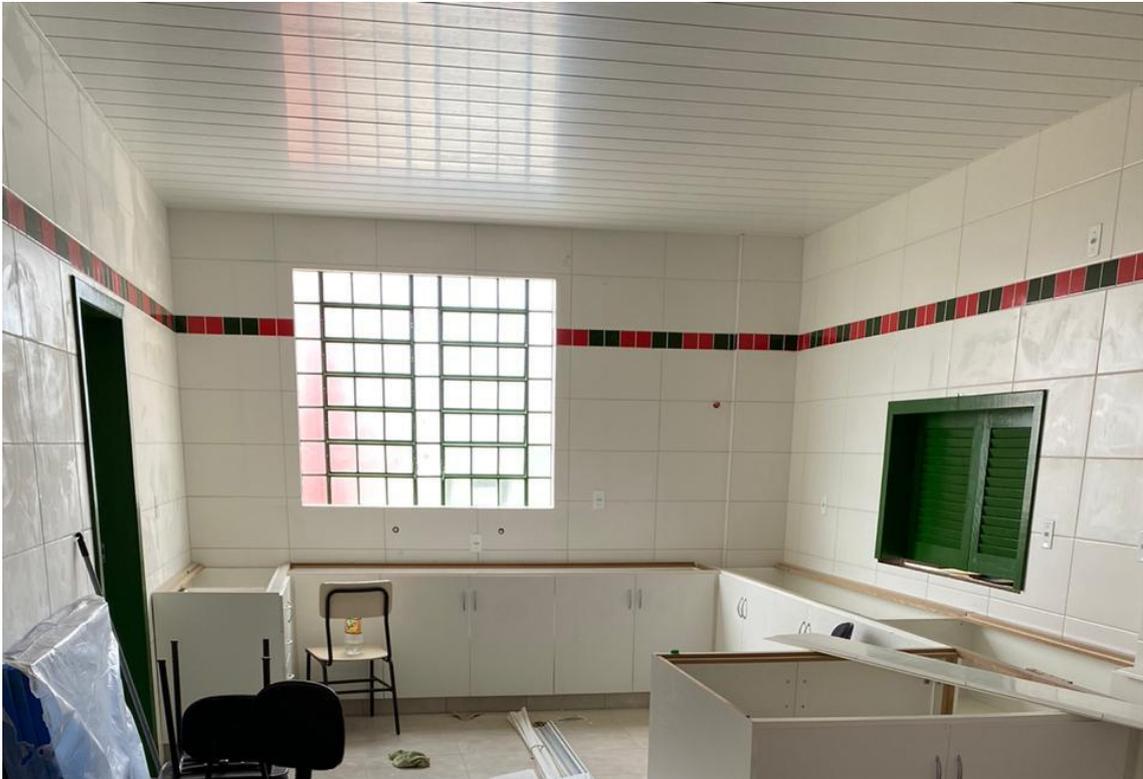
Notou-se também que em alguns lugares os acabamentos já estão quase finalizados, como a cozinha, com pisos, azulejos, forro e bancadas concluídas, e o refeitório que já está sendo utilizado. Algumas peças de granito já foram instaladas.

Figura 16: Cozinha da escola. (Fonte: Dos Autores 2020).

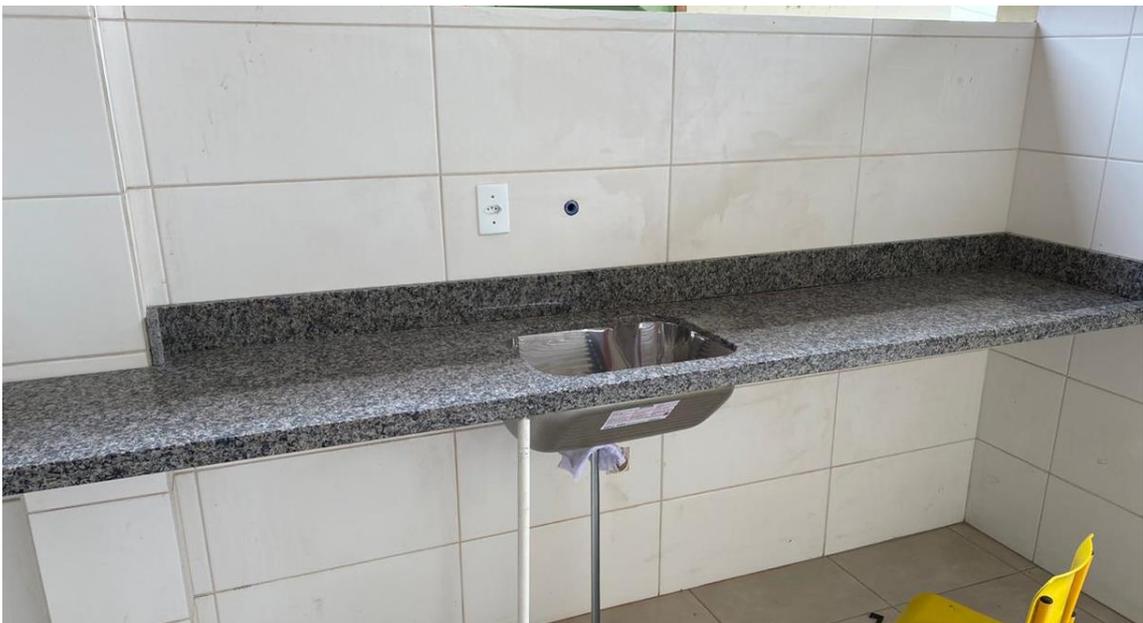
Figura 17: Cuba de granito instalada. (Fonte: Dos Autores 2020).

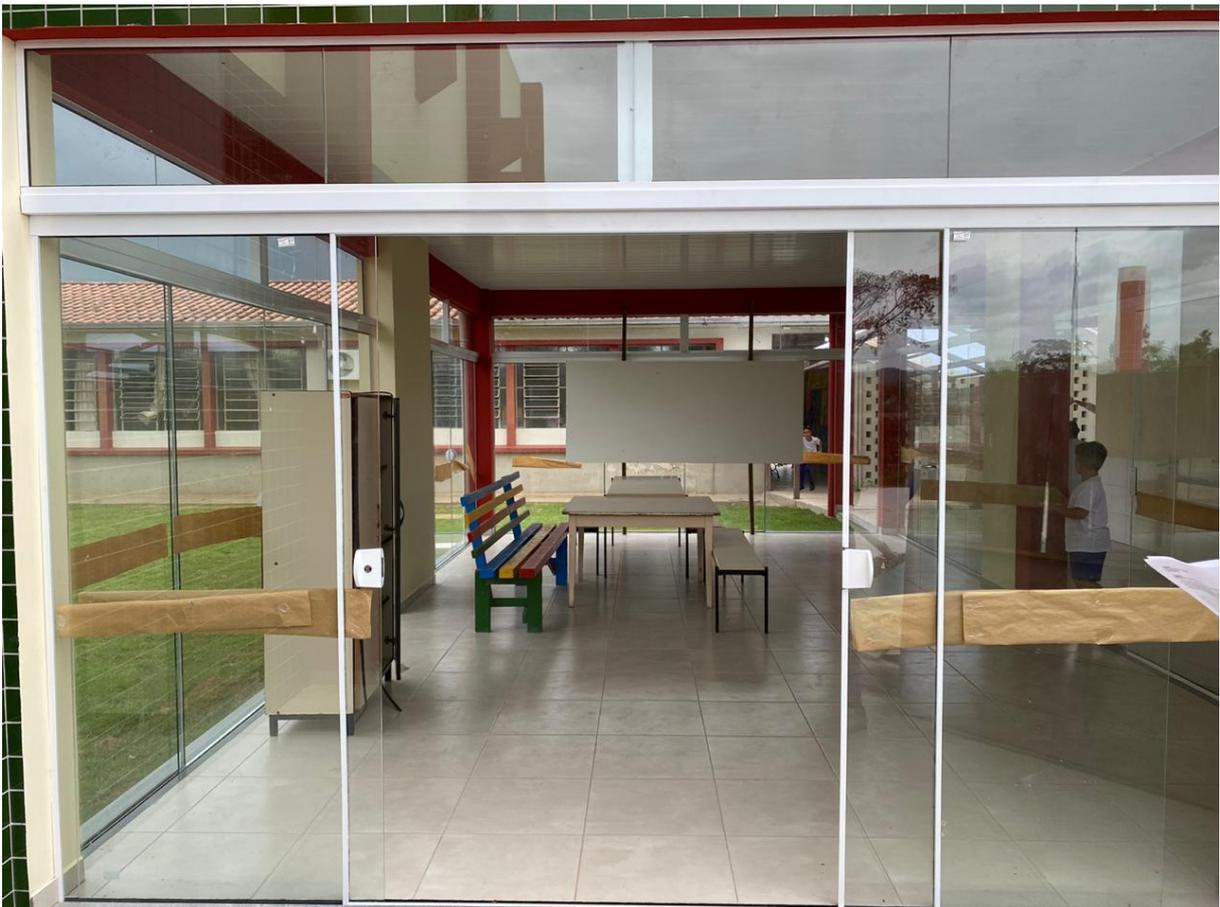
Figura 18: Refeitório concluído. (Fonte: Dos Autores).

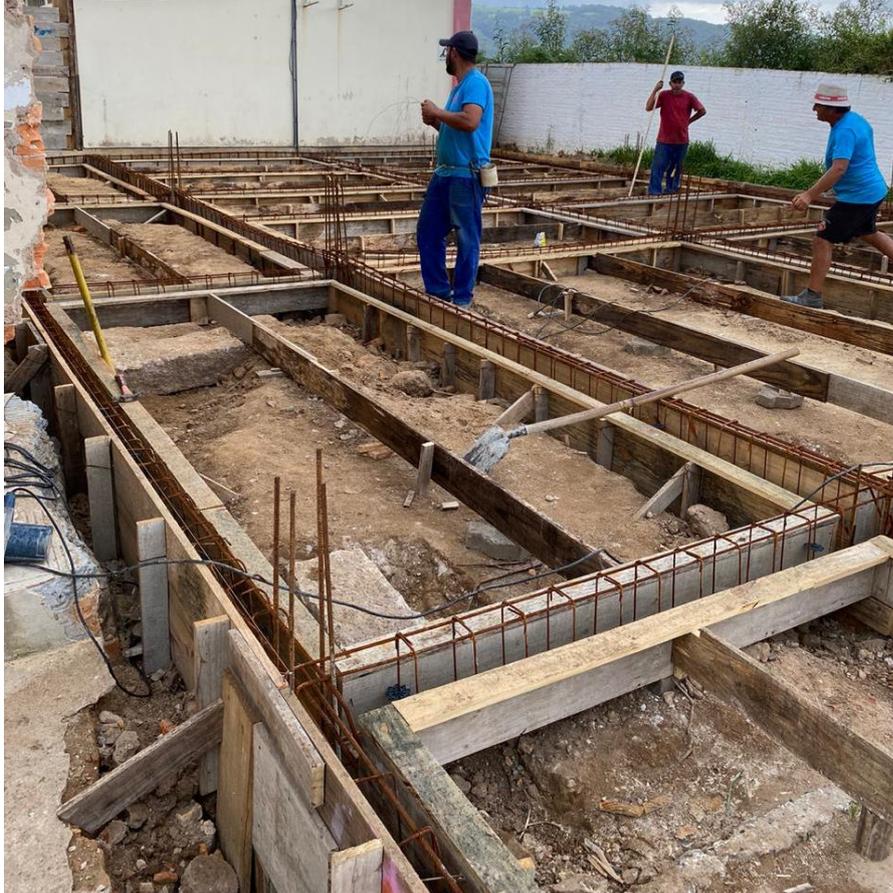
Foi dado início a ampliação lateral, no momento da visita os trabalhadores estavam concluindo as formas e as armaduras para concretagem do piso.

Figura 23: Execução de formas e armaduras (Fonte: Dos Autores 2020).

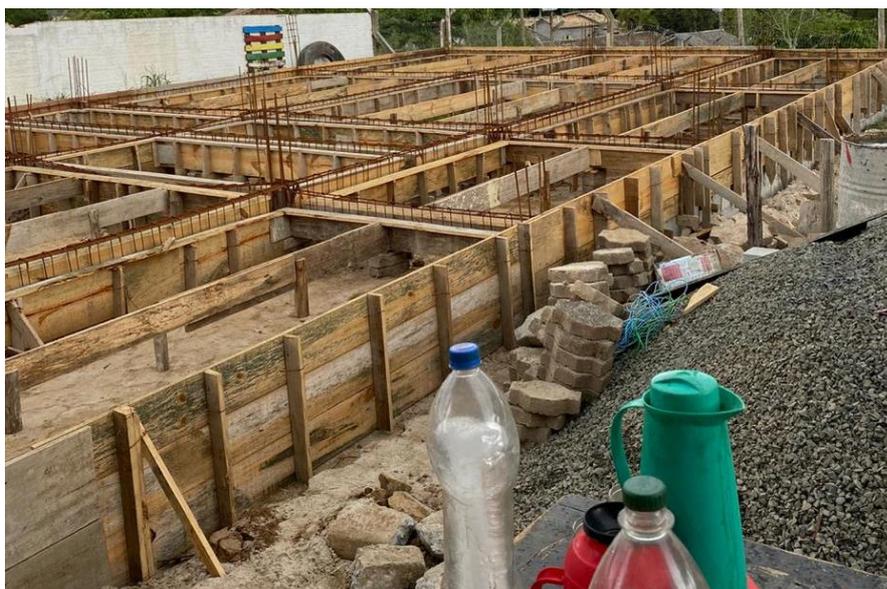
Figura 24: Execução de formas e armaduras (Fonte: Dos Autores 2020).
