## RELATÓRIO DE ACOMPANHAMENTO DAS OBRAS PÚBLICAS MUNICIPAIS

**Relatório número:** RAO 008/OSC/2020

**Objeto:** Revitalização do Parque Municipal Prefeito Altair Guidi (Parque Centenário).

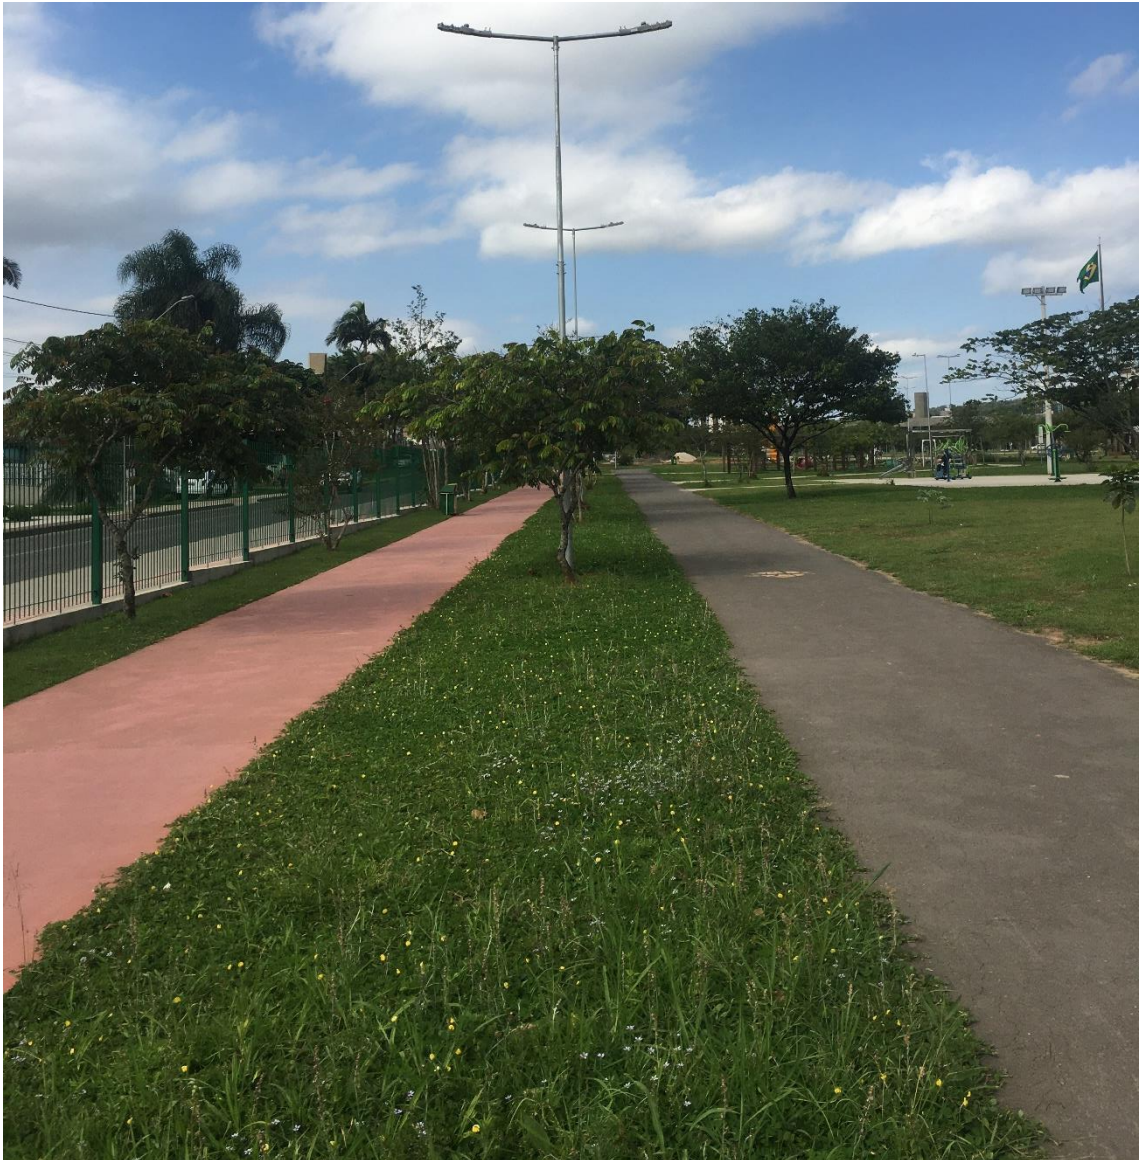
O Parque Municipal Prefeito Altair Guidi, possui pistas de caminhada que foram executadas em concreto armado e pistas de ciclovias também pavimentadas em concreto, porém receberam pigmentação na cor vermelha, para proveito dos pedestres e ciclistas.

**Figura 13:** Pista de caminhada e ciclovia. (Fonte: Dos Autores 2020).

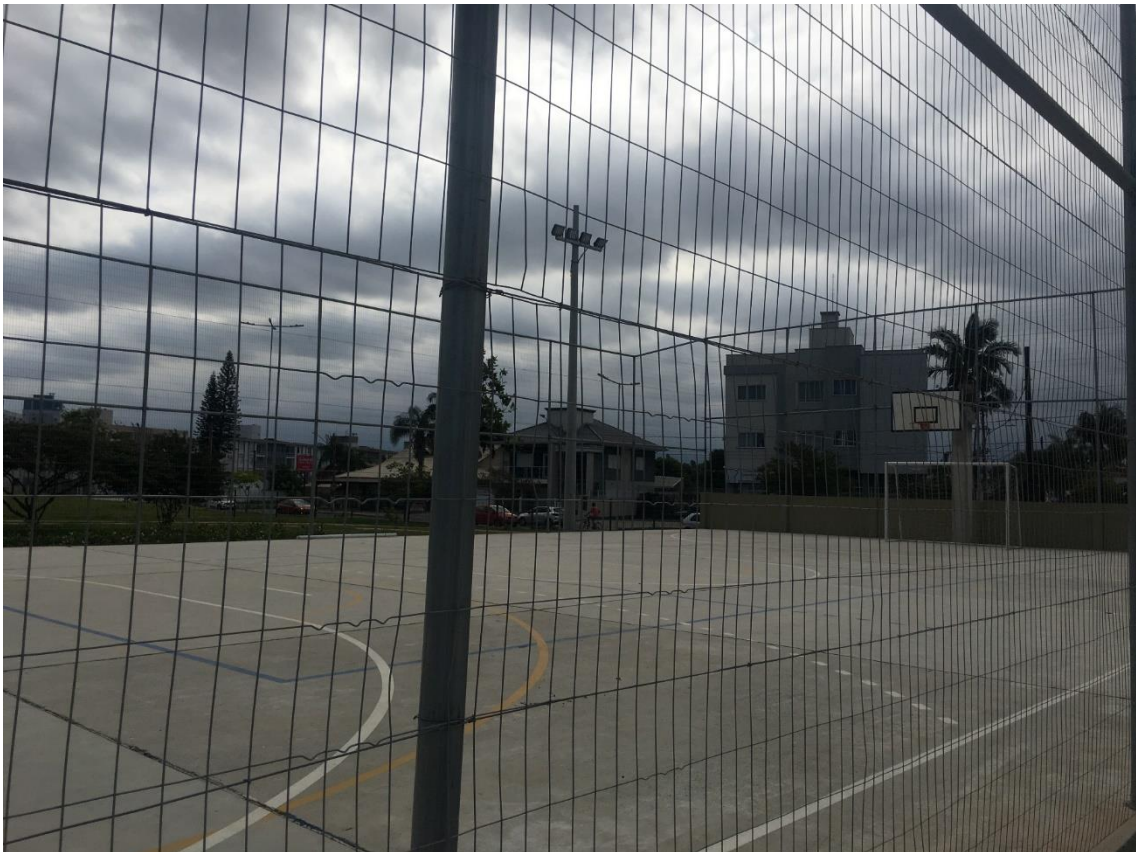
O Observatório Social de Criciúma verificou a construção de duas quadras poliesportivas, pavimentadas igualmente em concreto armado. Foram encontradas partes da armação de aço expostas, podendo causar acidentes aos usuários das quadras e o rápido desgaste do chão.

**Figura 14:** Quadra poliesportiva do Parque Centenário. (Fonte: Dos Autores 2020).

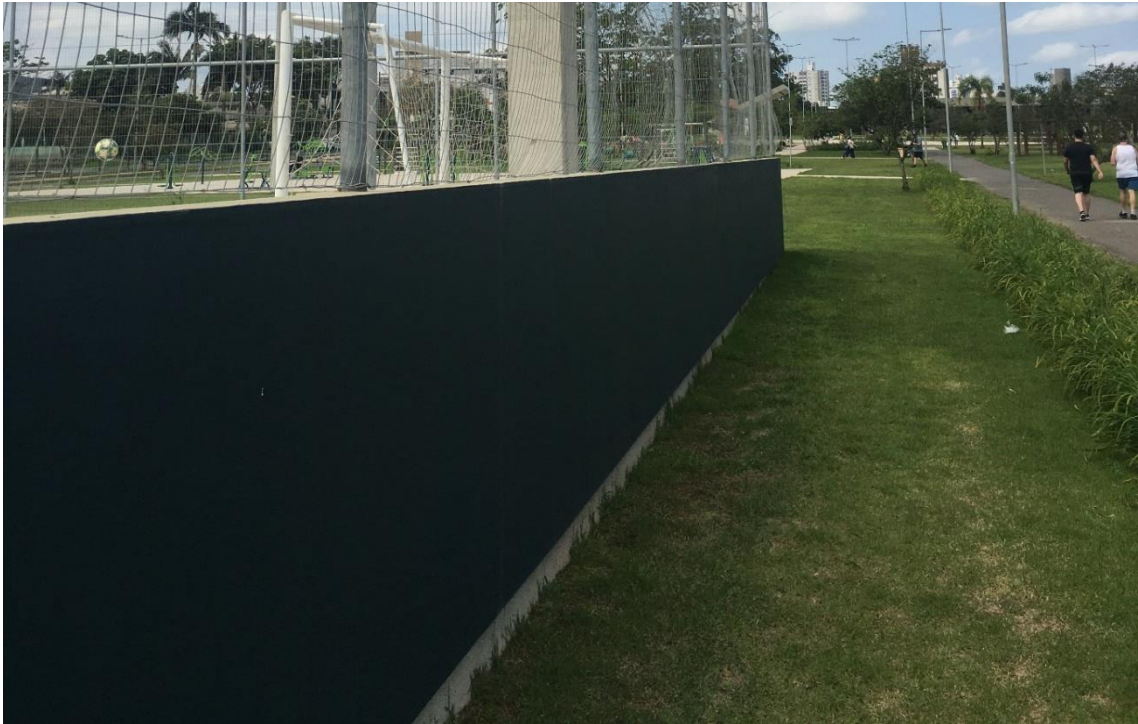
As mesmas têm parede baixa feitas de alvenaria em suas cabeceiras (minimizam o impacto das bolas no fundo da quadra). A pintura das quadras foi feita em cores específicas para cada modalidade de esporte, assim como foram fornecidos equipamentos para cada um deles, sendo balizas para vôlei, cestas para basquete e traves para futebol e handebol.

**Figura 17:** Parede baixa nas cabeceiras das quadras. (Fonte: Dos Autores 2020)

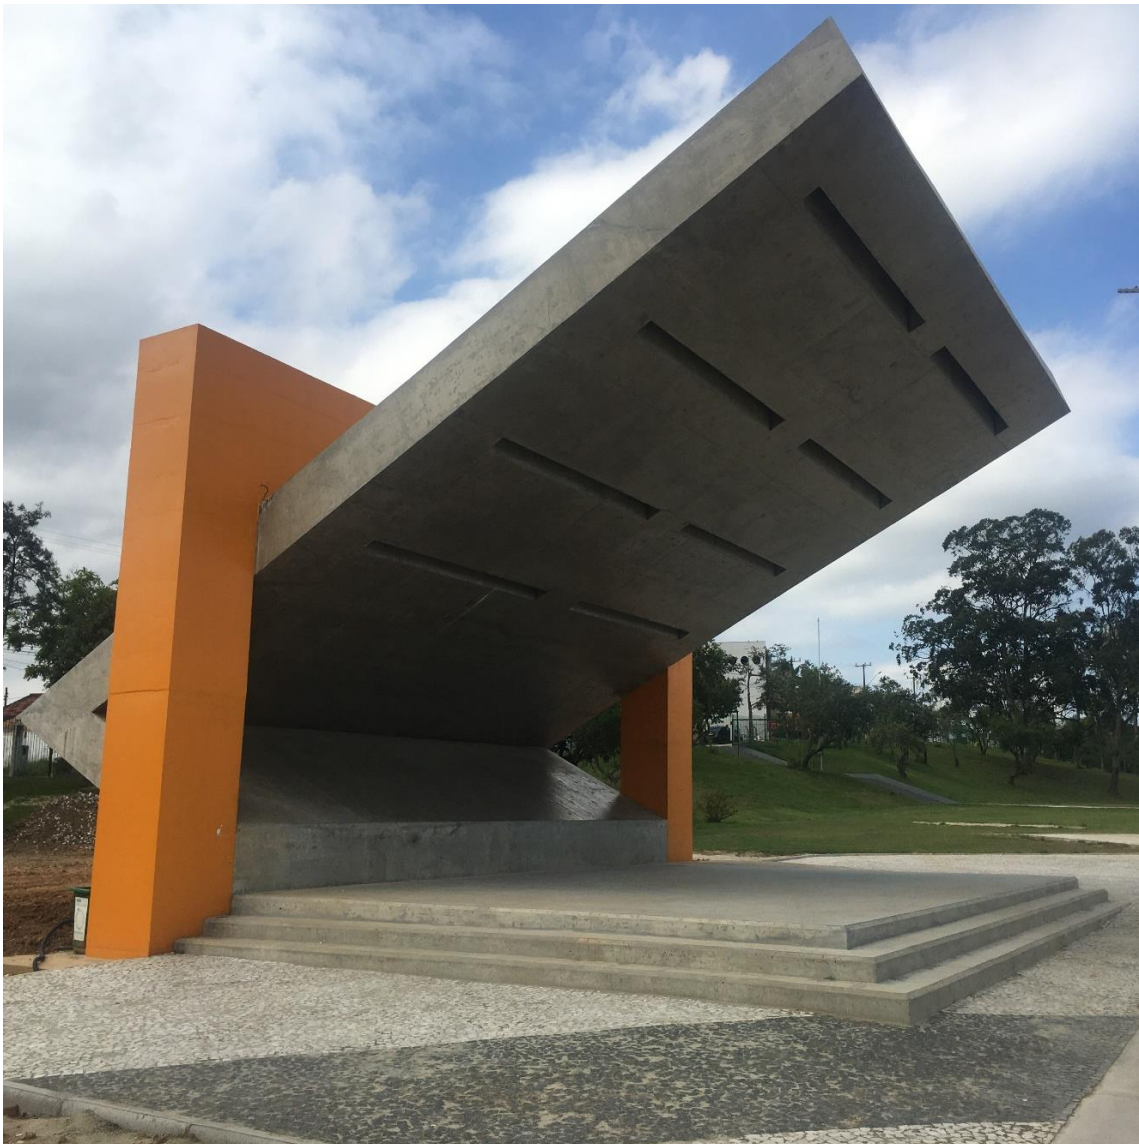
No Parque Centenário foi construído um palco de eventos com estrutura em concreto armado, superfície de acabamento liso e concreto aparente estilo concreto queimado. A cobertura é uma laje inclinada também em concreto armado e os pilares com pintura de cor amarela. Foram encontradas aberturas na tinta provocados pela umidade.

**Figura 24:** Palco de Eventos em concreto armado. (Fonte: Dos Autores 2020).

No Palco de Eventos em concreto armado, foram encontradas aberturas na tinta provocados pela umidade. O Monumento às Etnias recebeu serviços de recuperação e tratamento do concreto aparente. Estava sendo finalizada a construção do SkatePark, feito com chão em concreto e foi notada a existência de fissuras em algumas partes da pista. Por fim, o Parque Centenário foi cercado grades de estrutura metálica, pintada na cor verde.

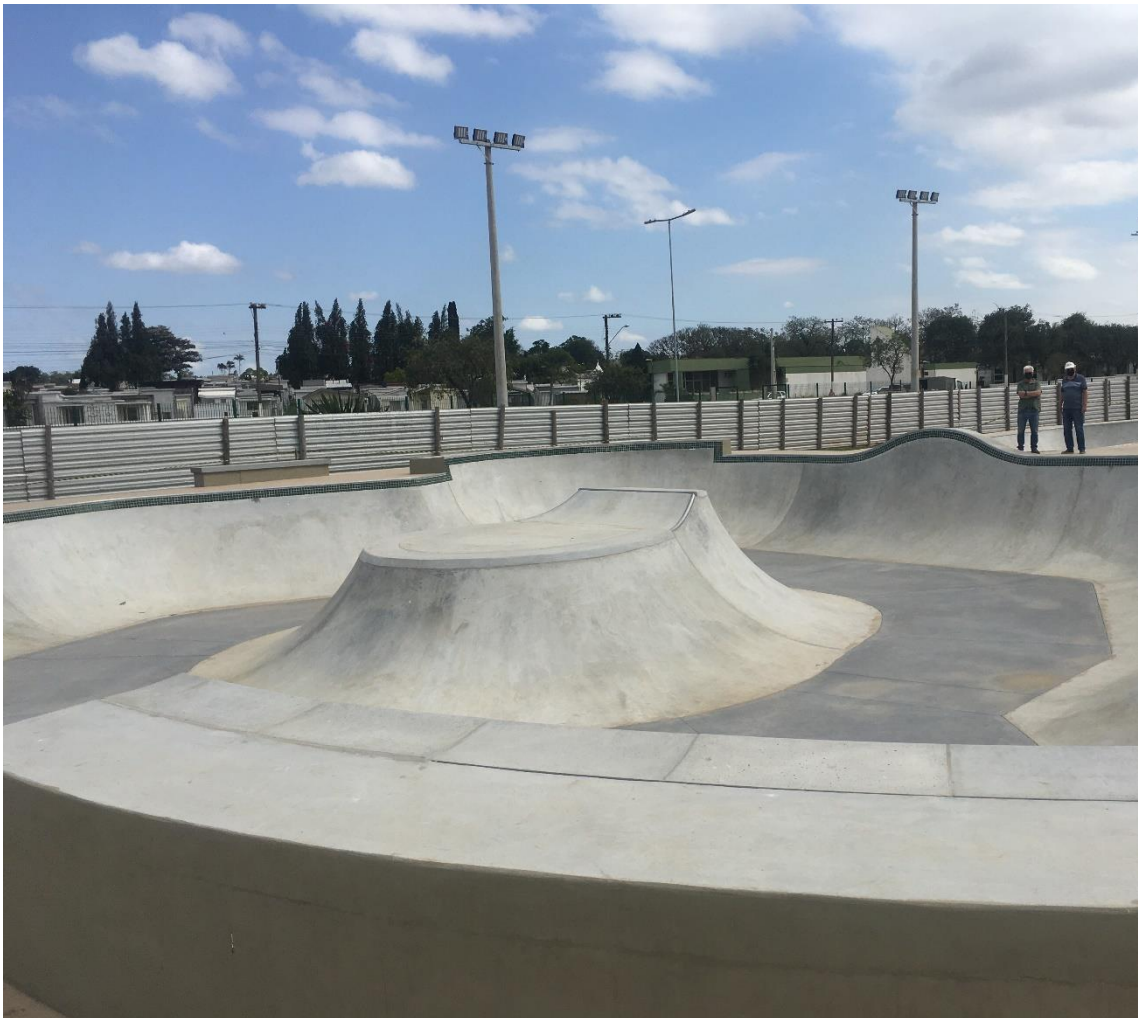
No dia da visita, estava sendo finalizada a construção do SkatePark, a obra ainda estava cercada com telhas metálicas. Possuindo área de 1.728,32 m<sup>2</sup>, a Pista de Skate foi feita com chão em concreto. Segundo o memorial descritivo, a mesma deveria ter sido concluída sem imperfeições e falhas, mas, como pode-se observar nas fotos abaixo, há fissuras aparentemente superficiais em algumas partes da pista. Existem escadas e rampas acompanhadas de corrimões e tubos metálicos específicos para as práticas de manobra no skate.

**Figura 28:** Pista de Skate. (Fonte: Dos Autores 2020).

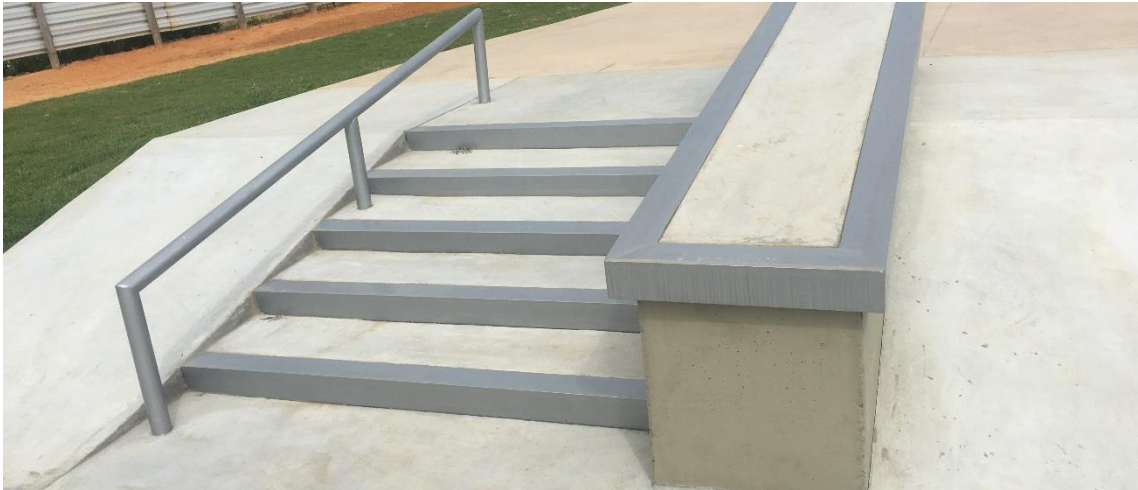
**Figura 29:** Barras metálicas para manobras. (Fonte: Dos Autores 2020).
