RELATÓRIO DE ACOMPANHAMENTO DAS OBRAS PÚBLICAS MUNICIPAIS

Relatório número: RAO 009/OSC/2020

Objeto: Contratação de empresa de engenharia, para execução das obras de reforma de uma área de 256,15m² do prédio do CRAS TEREZA CRISTINA, localizado na rua João Spillere - bairro Tereza Cristina no Município de Criciúma.

RELATÓRIO DA 11ª VISITA – DIA 10/11/2020

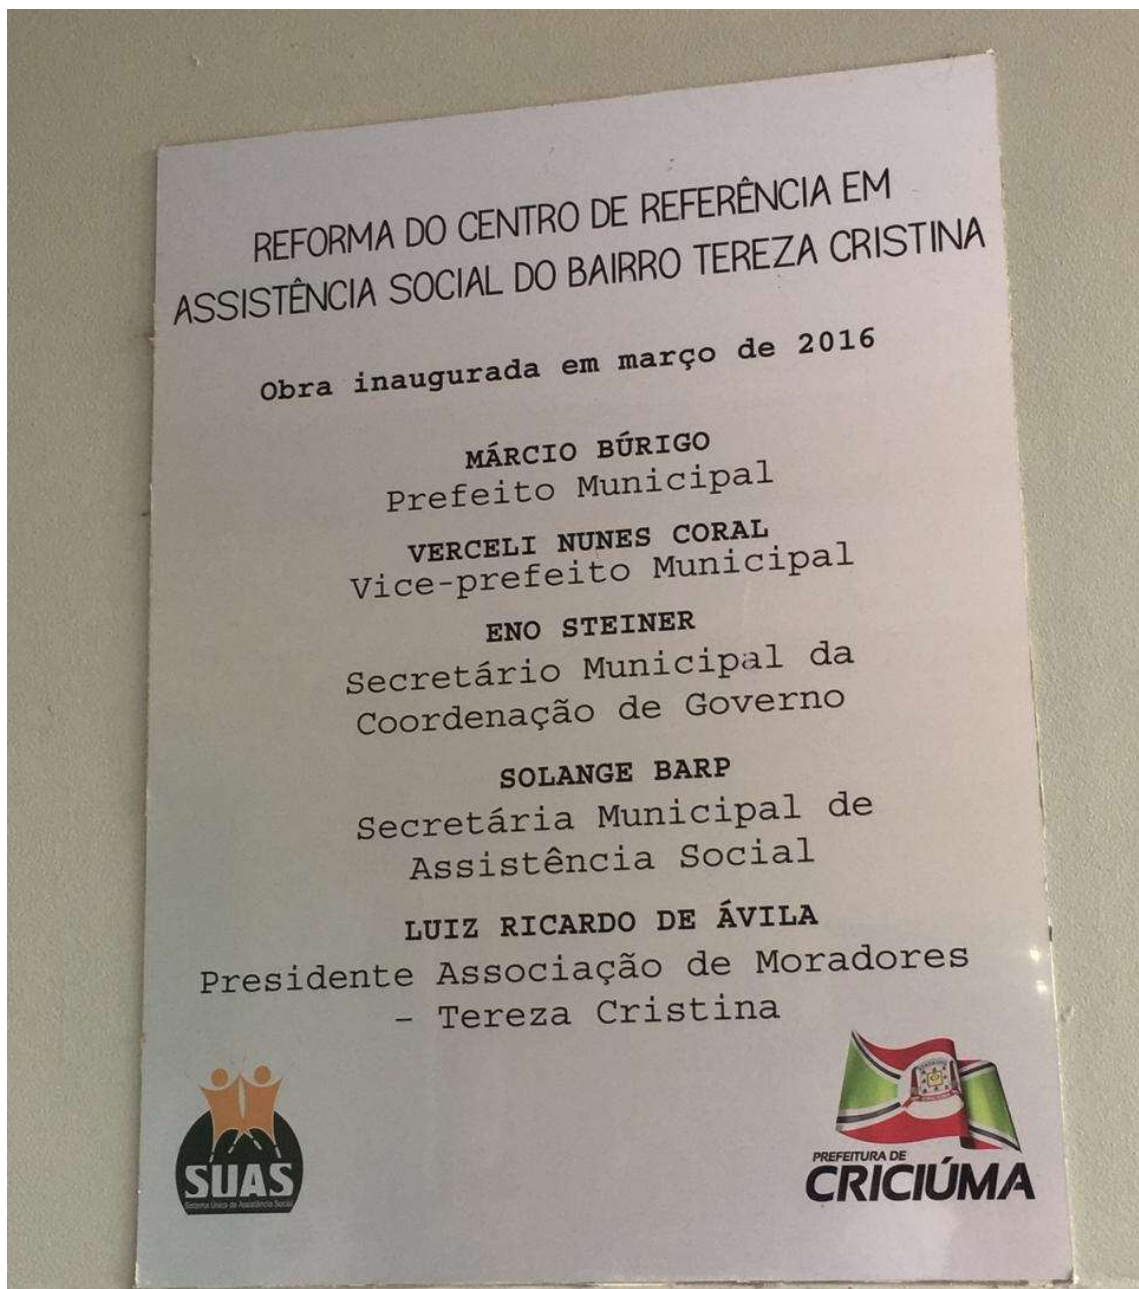
Figura 4: Placa de inauguração em 2016. (Fonte: Dos Autores).

Conforme relatado anteriormente, nas últimas visitas, a construtora ao entregar a obra deixou muitos pontos pendentes. Foram apontados os problemas que mesmo após a conclusão da obra ainda existiam no CRAS Tereza Cristina, no dia 10 de abril de 2018, em reunião com a Secretária de Infraestrutura do Município de Criciúma, Sra. Kátia Smielevski. Questões como a altura do reboco incorreta, beirais de madeira deslocando, falha na execução do sistema de esgoto em um dos banheiros, instalação incorreta da fiação elétrica e empenamento do forro de PVC.
