RELATÓRIO DE ACOMPANHAMENTO DAS OBRAS PÚBLICAS MUNICIPAIS

Relatório número: RAO 005/OSC/2021

Objeto: Contratação de empresa para execução dos serviços necessários às obras de ampliação de 364,41m² do prédio da E.M.E.I.E.F. CASEMIRO STACHURSKI, localizada no bairro Linha Batista - Município de Criciúma - SC.

RELATÓRIO DA 1ª VISITA – DIA 16/03/2020

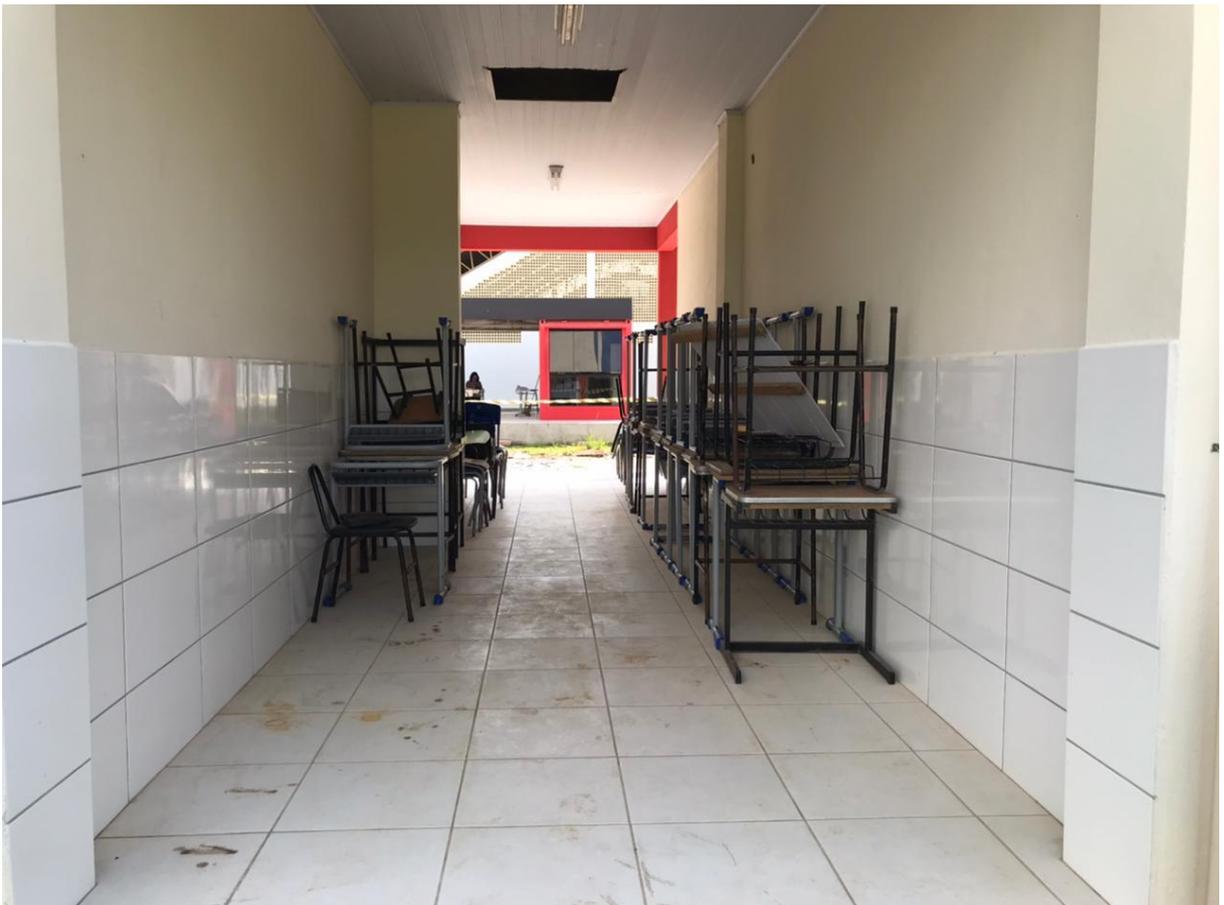
Figura 4: Escola Casemiro Stachurski. (Fonte: Dos Autores 2021).

No início da visita, na parte externa da estrutura, foram encontrados diversos problemas, dentre eles o acúmulo de entulho impróprio distribuído ao redor da construção, além disso, a base da edificação possuía péssimo acabamento e ainda foi encontrado encanamento exposto sem proteção.
