RELATÓRIO DE ACOMPANHAMENTO DAS OBRAS PÚBLICAS MUNICIPAIS

Relatório número: RAO 015/OSC/2019

Órgão / entidade: Município de Criciúma - SC

Objeto: Contratação de empresa de engenharia para execução dos serviços necessários às obras de construção de uma Unidade Básica de Saúde – (UBS Tipo 1) com 352,42m² na rua Antonio de Oliveira – bairro Vila Zuleima no Município de Criciúma-SC.

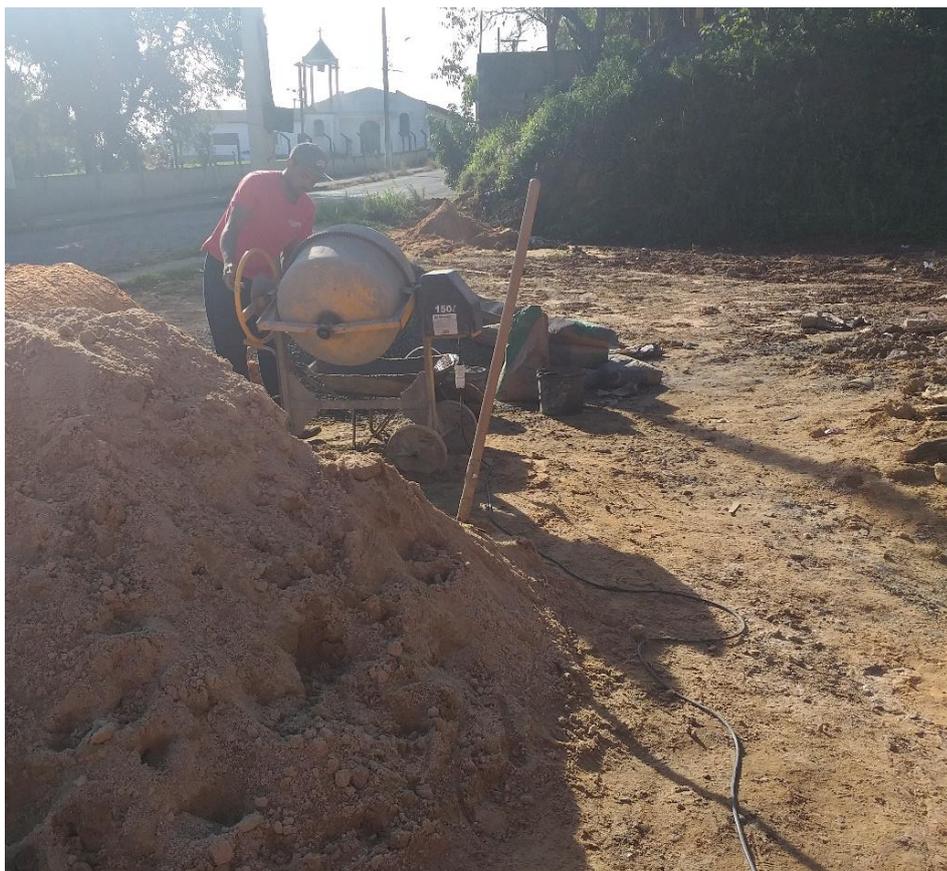
Figura 8: Trabalhador. (Fonte: Dos Autores 2019)

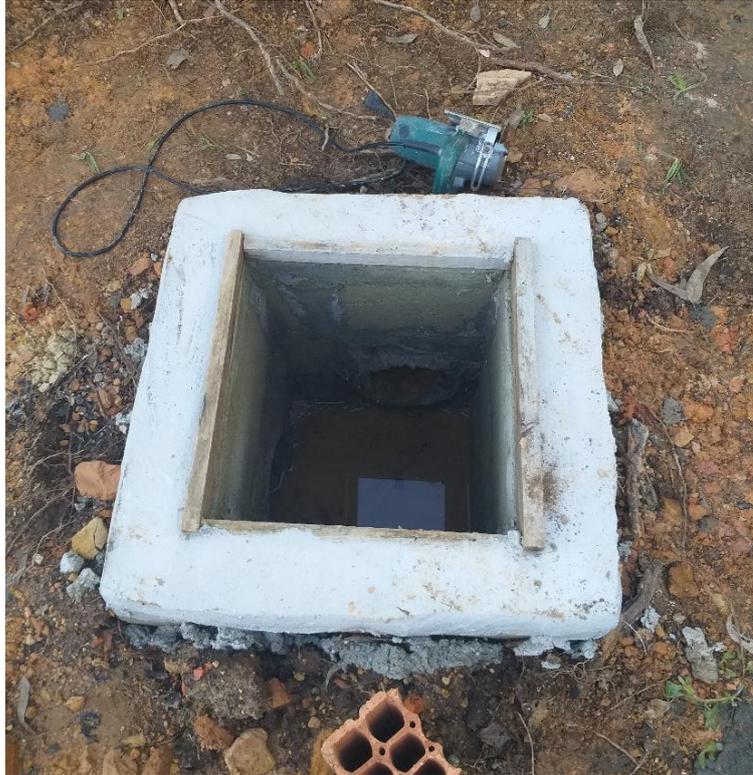
Ainda na parte externa, na lateral da obra, foi possível notar que não haviam sido retiradas as formas dos pilares, como relatado no último relatório, e a fundação da obra encontrava-se sem acabamento. Na área posterior, a unidade possui algumas telhas quebradas e uma janela que também se encontra com os vidros quebrados, além disso, foi observado que as caixas de inspeção estavam sendo executadas.

Figura 18: Caixa de inspeção em execução. (Fonte: Dos Autores 2019)

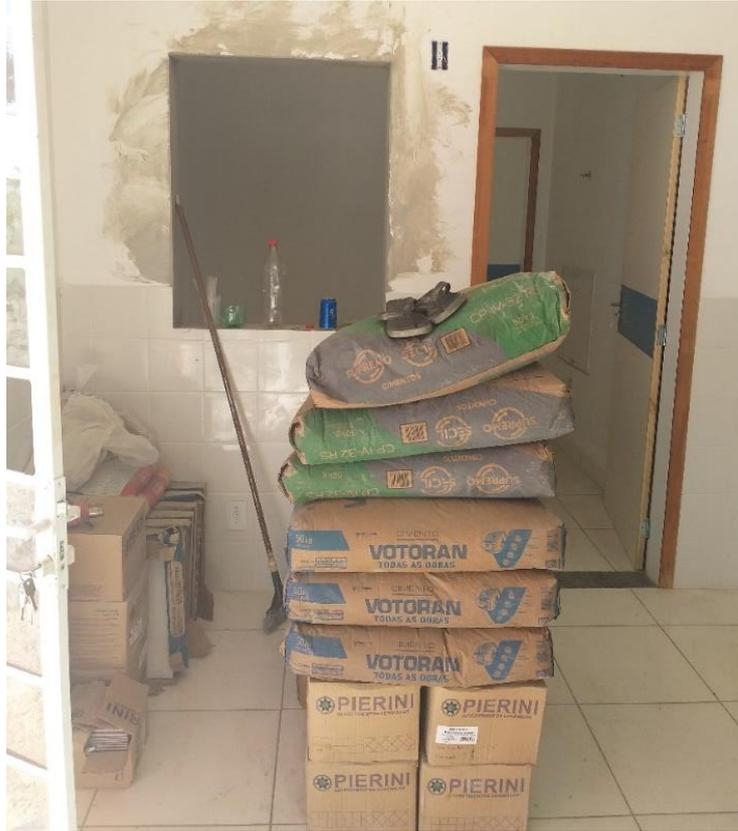
Figura 25: Pisos e sacas. (Fonte: Dos Autores 2019)

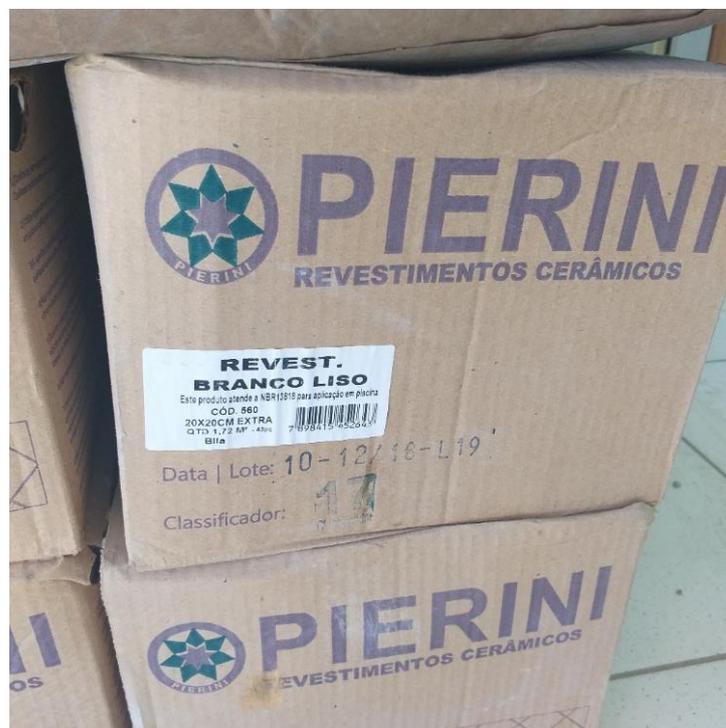
Figura 26: Piso branco liso classe A Pierini. (Fonte: Dos Autores 2019)

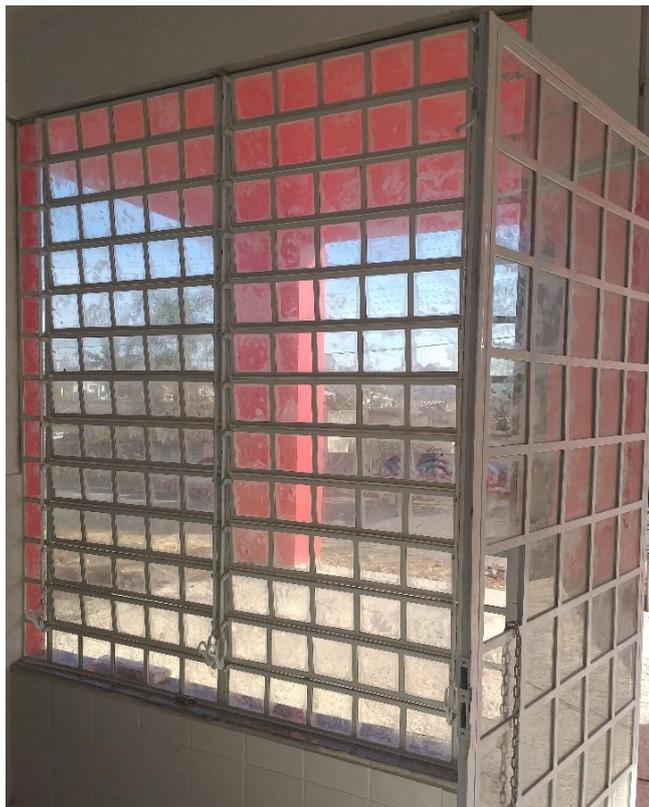
Figura 27: Janela frontal. (Fonte: Dos Autores 2019)

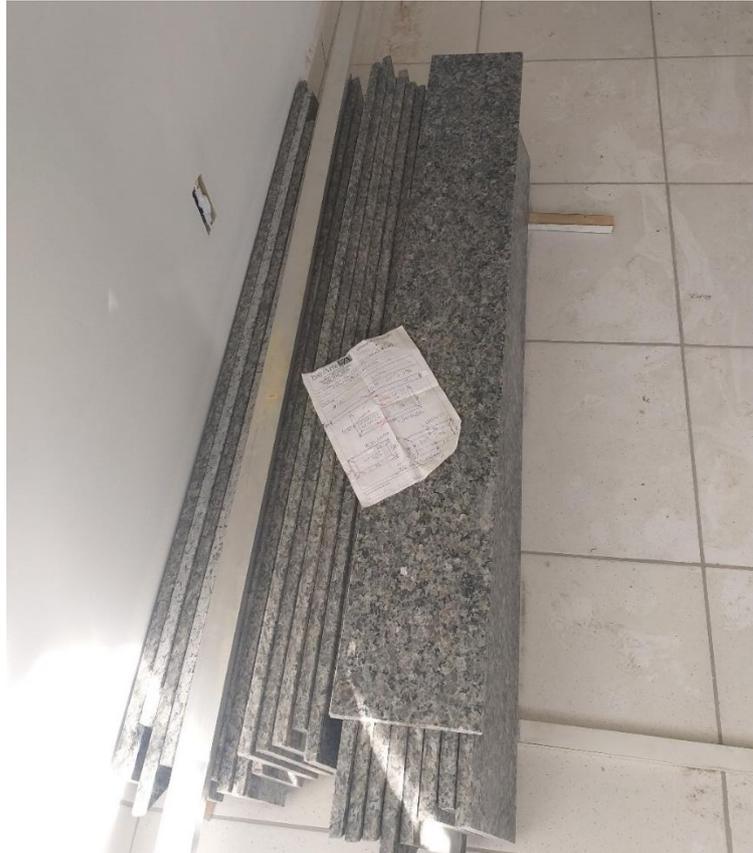
Figura 31: Granito para peitoris e soleira. (Fonte: Dos Autores 2019)

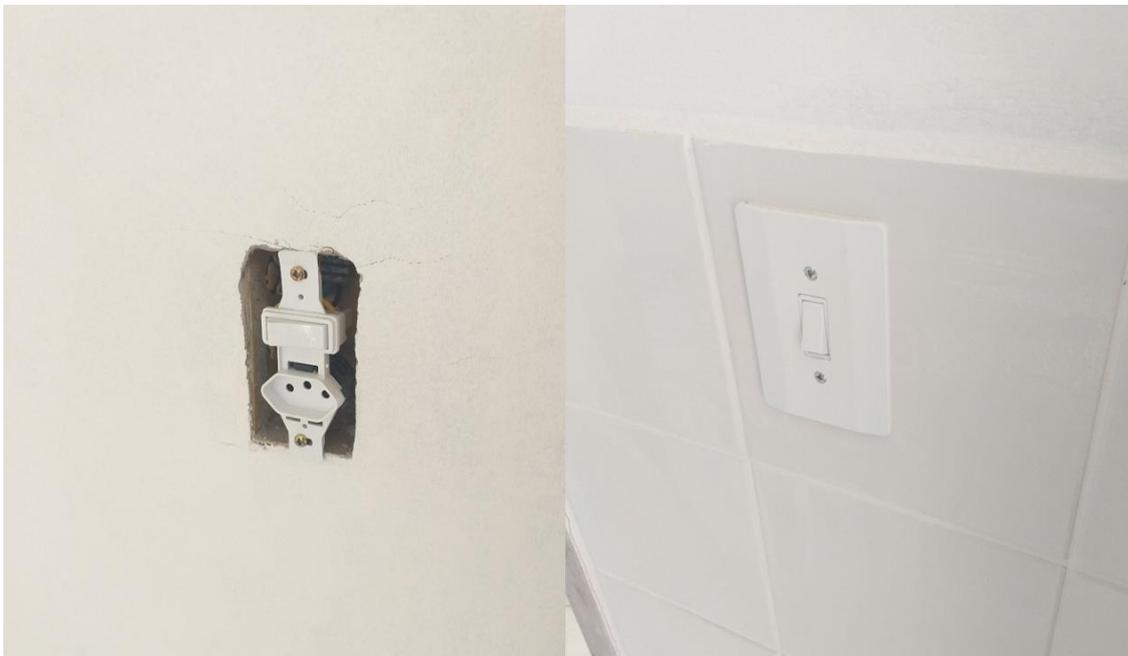
Figura 32: Execução da parte elétrica da obra. (Fonte: Dos Autores 2019)

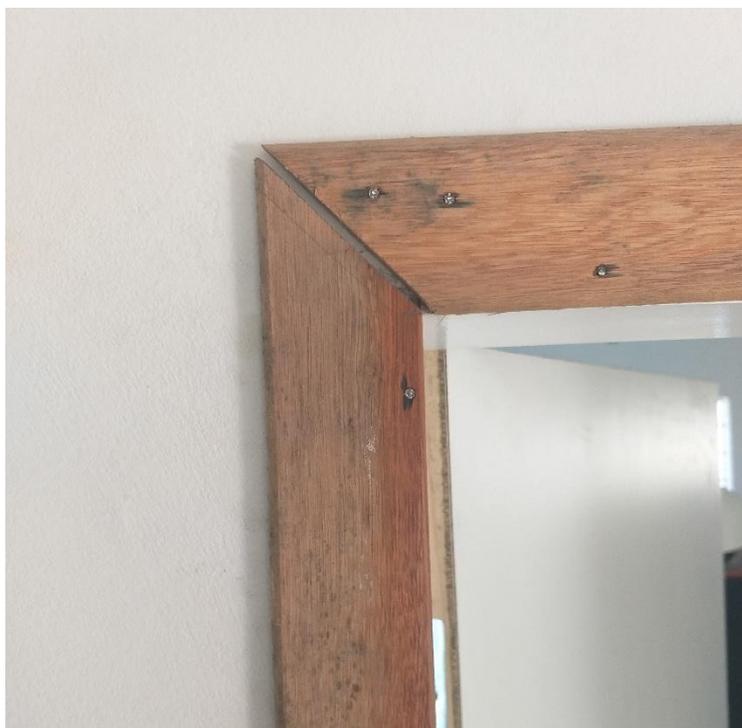
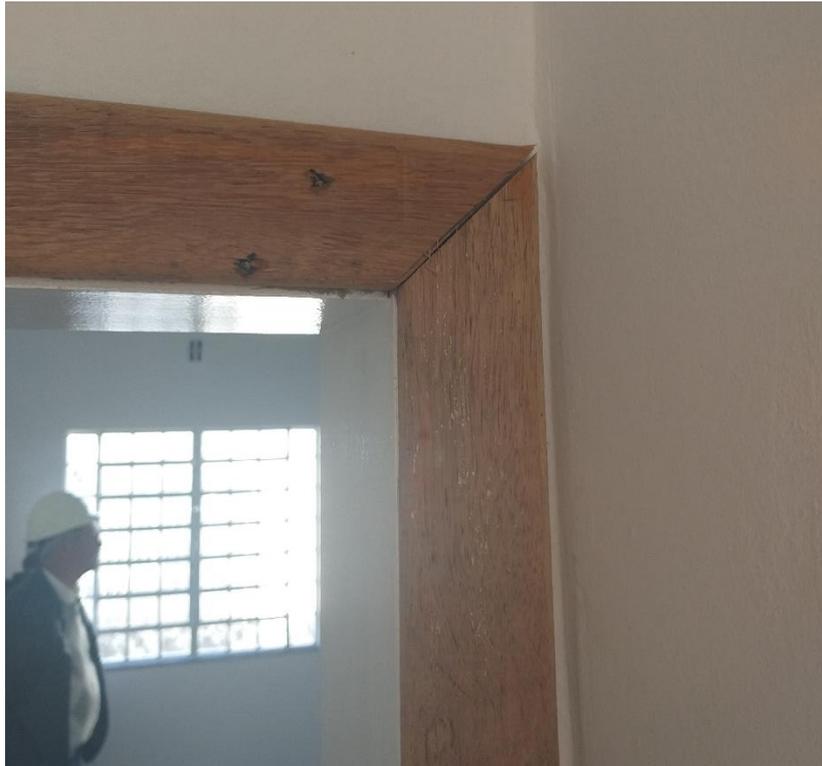
Figura 38: Junção das vistas. (Fonte: Dos Autores 2019)

Figura 39: Junção das vistas. (Fonte: Dos Autores 2019)

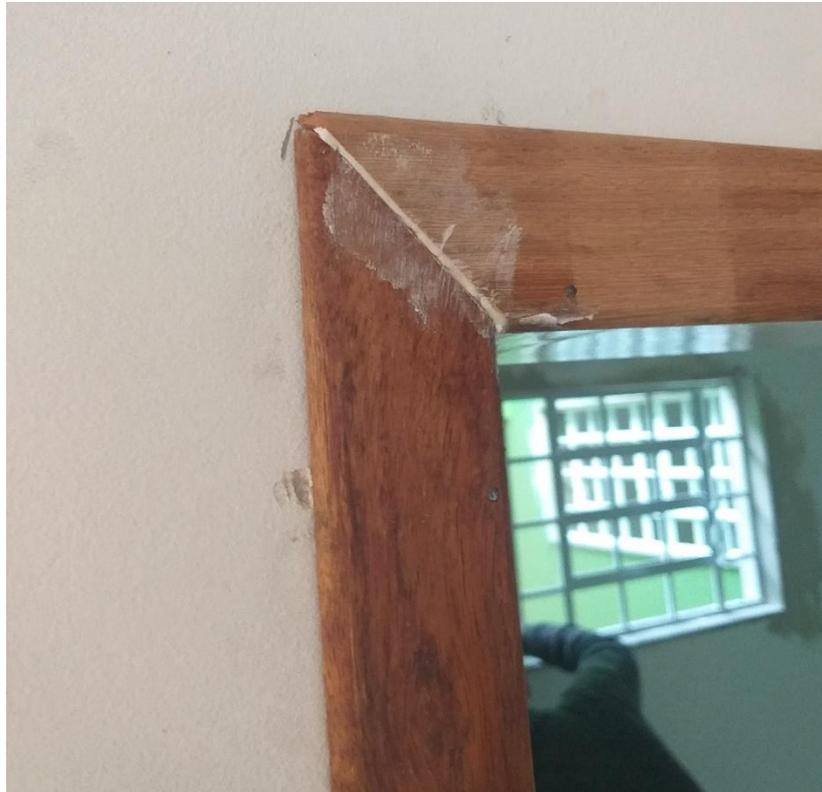
Figura 40: Acabamento para vista. (Fonte: Dos Autores 2019)

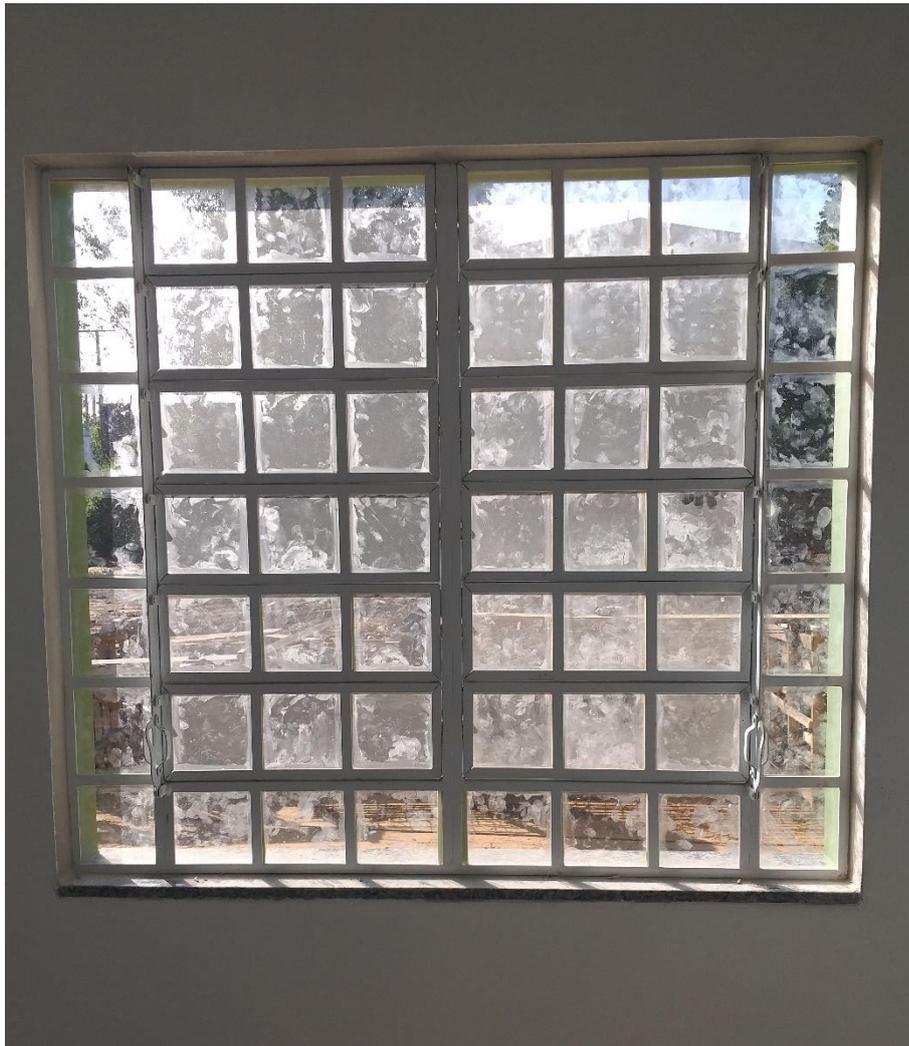
Com relação as janelas, estas apresentavam bom acabamento, porém em vários ambientes, notou-se que a estrutura metálica não estava fixada ao seu peitoril, formando grandes vãos que facilitam a entrada de água em dias de chuva, por exemplo, e em algumas das janelas, as pingadeiras não estavam padronizadas. Também pode-se perceber que em quase todos as salas, houve dificuldades para abri-las. Lembrando que estes, são casos já especificados em relatórios anteriores, mas que não foram tomadas medidas para resolvê-los.

Figura 49: Esquadria metálica com bom acabamento. (Fonte: Dos Autores 2019)

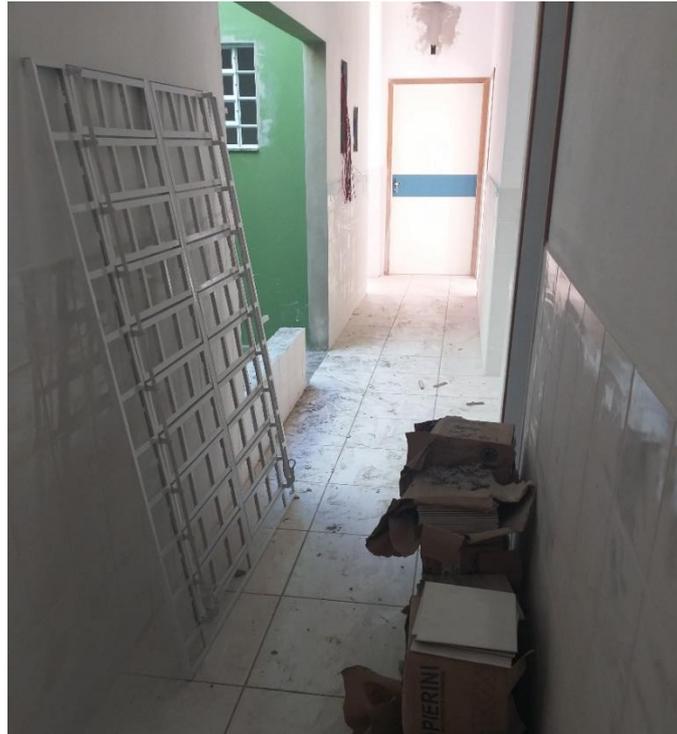
No restante da obra pequenos problemas foram encontrados, como o rejunte do piso se soltando em algumas regiões e a falta de simetria na colocação dos azulejos para as pias, além da ausência de padrão na furação para o encanamento. Na área destinada a ventilação ou jardim de inverno, foi observado que a umidade causou danos a pintura da parede, além disso a área ainda não possui esquadrias de fechamento.

Figura 65: Esquadria destinada à área de ventilação. (Fonte: Dos Autores 2019)

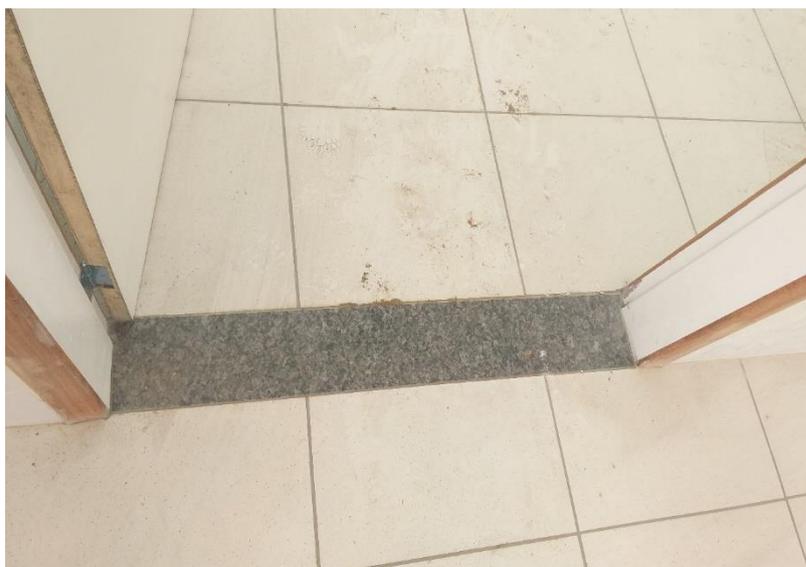
Figura 66: Colocação das soleiras finalizada. (Fonte: Dos Autores 2019)

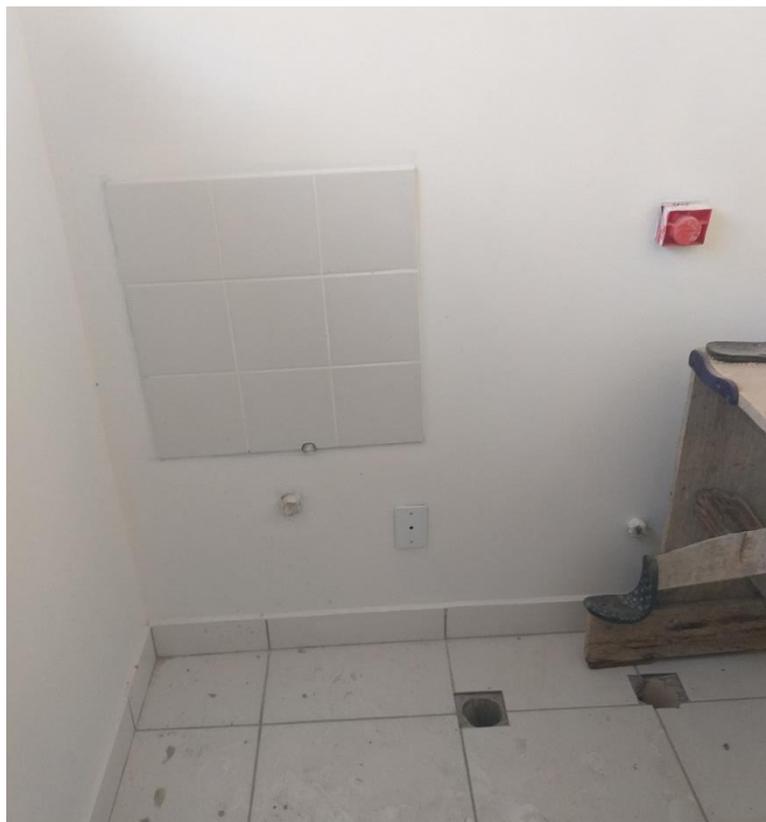
Figura 67: Execução da parte hidráulica. (Fonte: Dos Autores 2019)

Figura 68: Execução da parte hidráulica. (Fonte: Dos Autores 2019)

Figura 69: Execução da parte hidráulica. (Fonte: Dos Autores 2019)

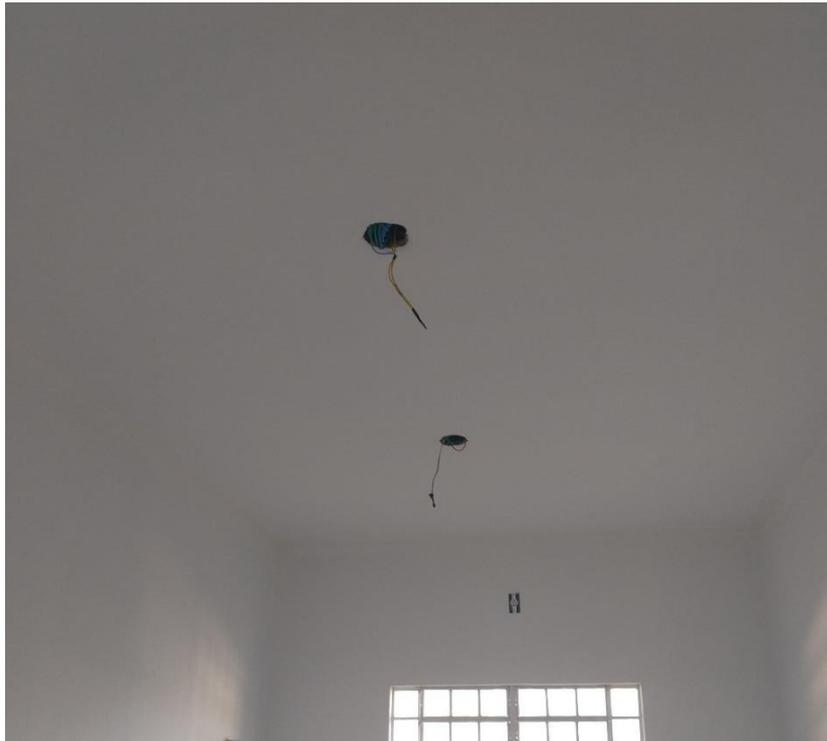
Figura 70: Execução da parte elétrica. (Fonte: Dos Autores 2019)

Figura 71: Execução da parte elétrica. (Fonte: Dos Autores 2019)

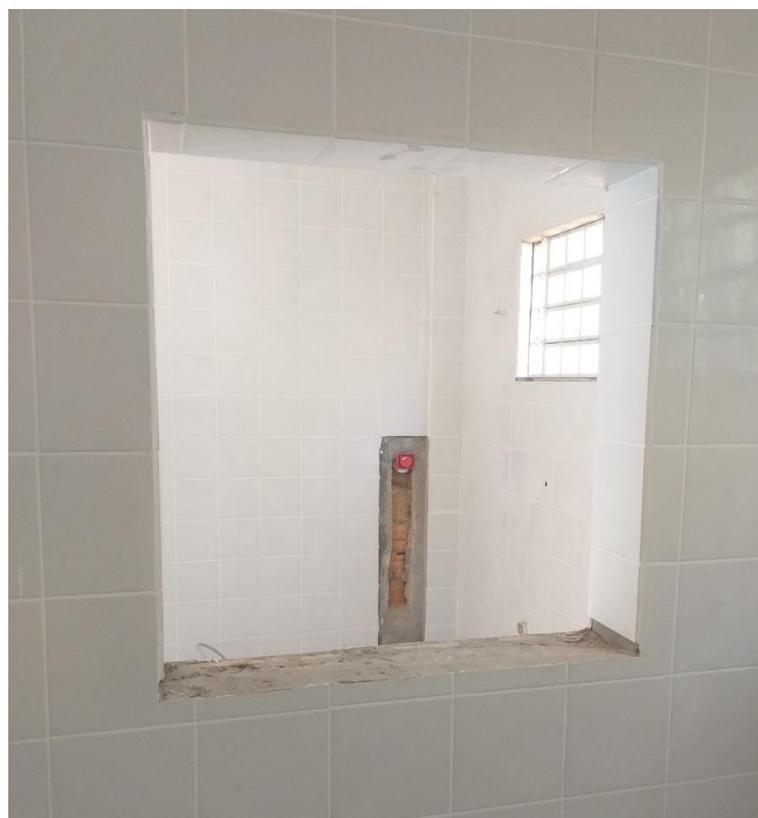
Figura 72: Janela de passagem. (Fonte: Dos Autores 2019)

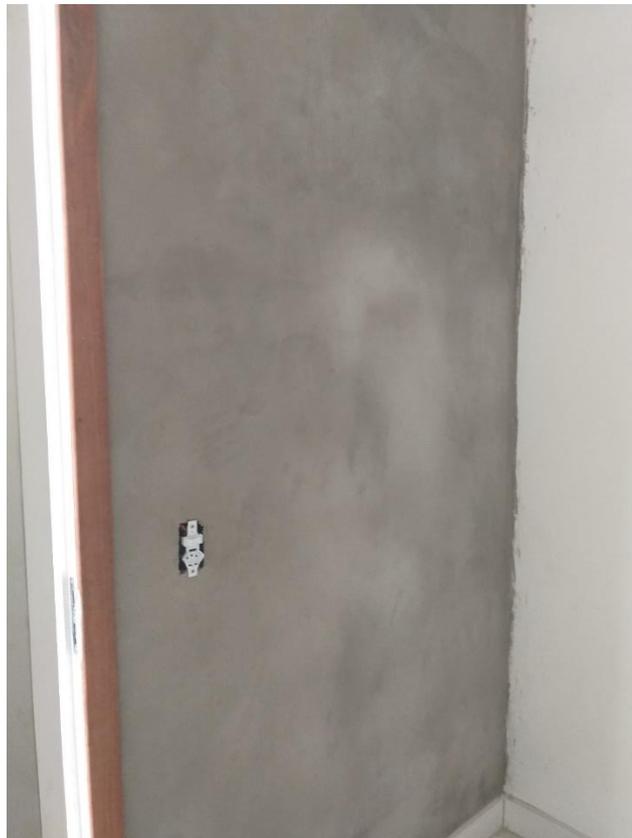
Figura 74: Parede recém rebocada e sem pintura. (Fonte: Dos Autores 2019)
